## 01.01 IDENTIFICATIE

Huisnummer	58
Perceel	611
Datering	17de-eeuws, aangepast in 1896 en gereconstrueerd in 2000-2001
Bescherming	Als monument en landschap in 1962 en opnieuw als monument in 2016
Beschrijving	Vrijwel vierkant huis, verankerd bakstenen gebouwtje van drie en vier traveeën, oorspronkelijk met twee bouwlagen aan de voorzijde en één aan de achterzijde. Begane grond met beluikte, houten kruiskozijsen naast rechthoekige ingekaste deur; dito bovenvensters. Het gebouw werd gereconstrueerd o.l.v. architectenbureau F. en P. Schoeters. <sup>1</sup>

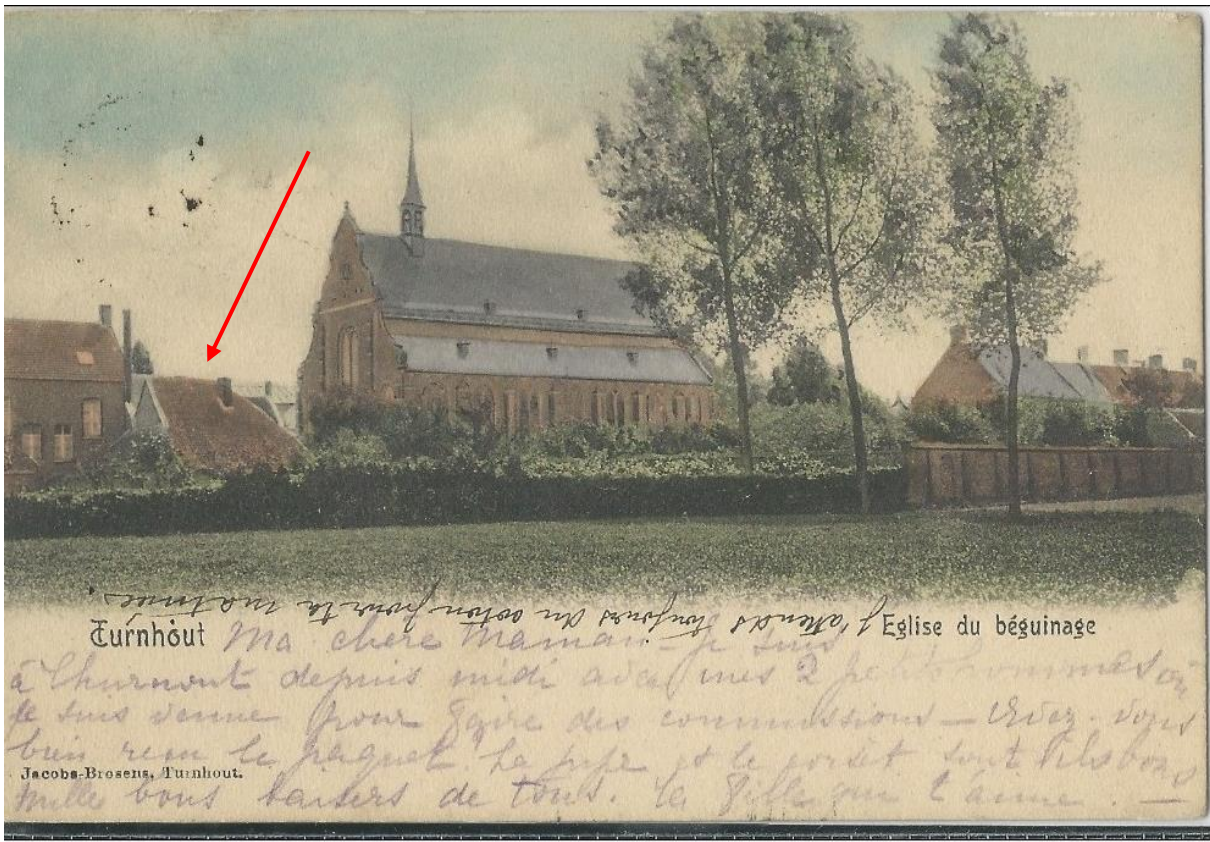
Figuur 7: postkaart, herderswoning nr. 58 – achterzijde begijnhof, 1908. BRON: [www.delcampe.net](http://www.delcampe.net) – De achterzijde van het dak liep in één stuk door tot laag boven het grondniveau. Vermoedelijk volgde de herderswoning aanvankelijk de typologie van het Kempisch woonhuis.

Het vreemd vormgegeven dak is vermoedelijk het gevolg van een vroeg 20ste-eeuwse ingreep, die bij de reconstructie in 2001 (ongelukkig genoeg) werd overgenomen. Wellicht had men voor de vormgeving van het dak beter teruggegrepen naar de toestand zoals deze te zien is op de postkaart uit 1908. Daarbij liep het dak aan de achterzijde door tot laag boven het grondniveau, waar het ondersteund werd door houten palen en zo een soort afdak vormde. Bij de reconstructie ging het origineel kloosterkozijn en kuiskozijn verloren. In de plaats daarvan kwamen er twee nieuwe kruiskozijnen met luiken in de plaats. De achterdeur met vierdelig glasraam (en vermoedelijk verluchttingsrooster) verdween. De aanbouw die in 2001 werd gebouwd, heeft geen reminiscenties aan de oorspronkelijke achtergevel en bestaat uit de helft van een aanbouw met zadeldak en een glazen veranda.

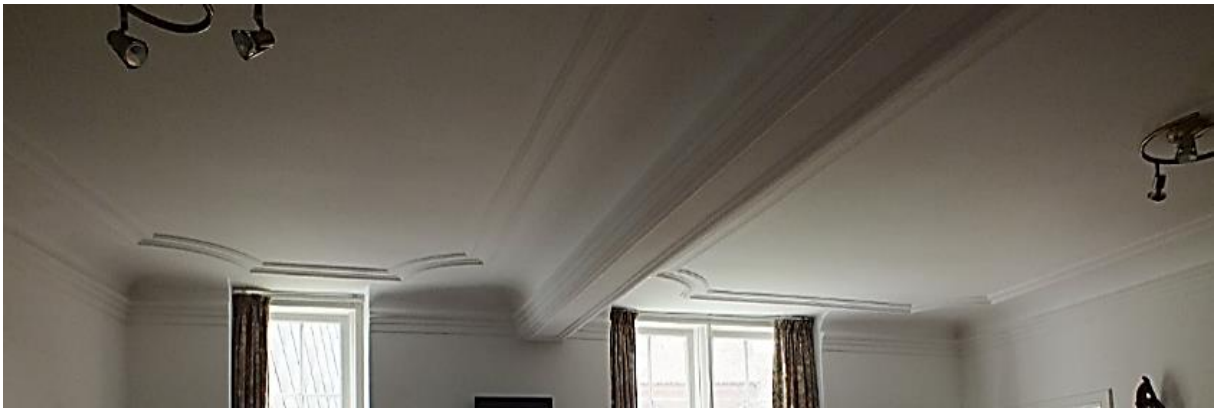
plafond

Het gehele interieur is een reconstructie met uitzondering van de haardboezem met decoratief lijstwerk van de 18de-eeuwse haard die werd behouden en gerestaureerd. De herderswoning werd recentelijk volledig hernieuwd, waarbij overal nieuwe vloeren (vloertegels en houten vloeren) werden voorzien. Er werd geen moeite genomen om oudere vloerrestanten te recupereren.

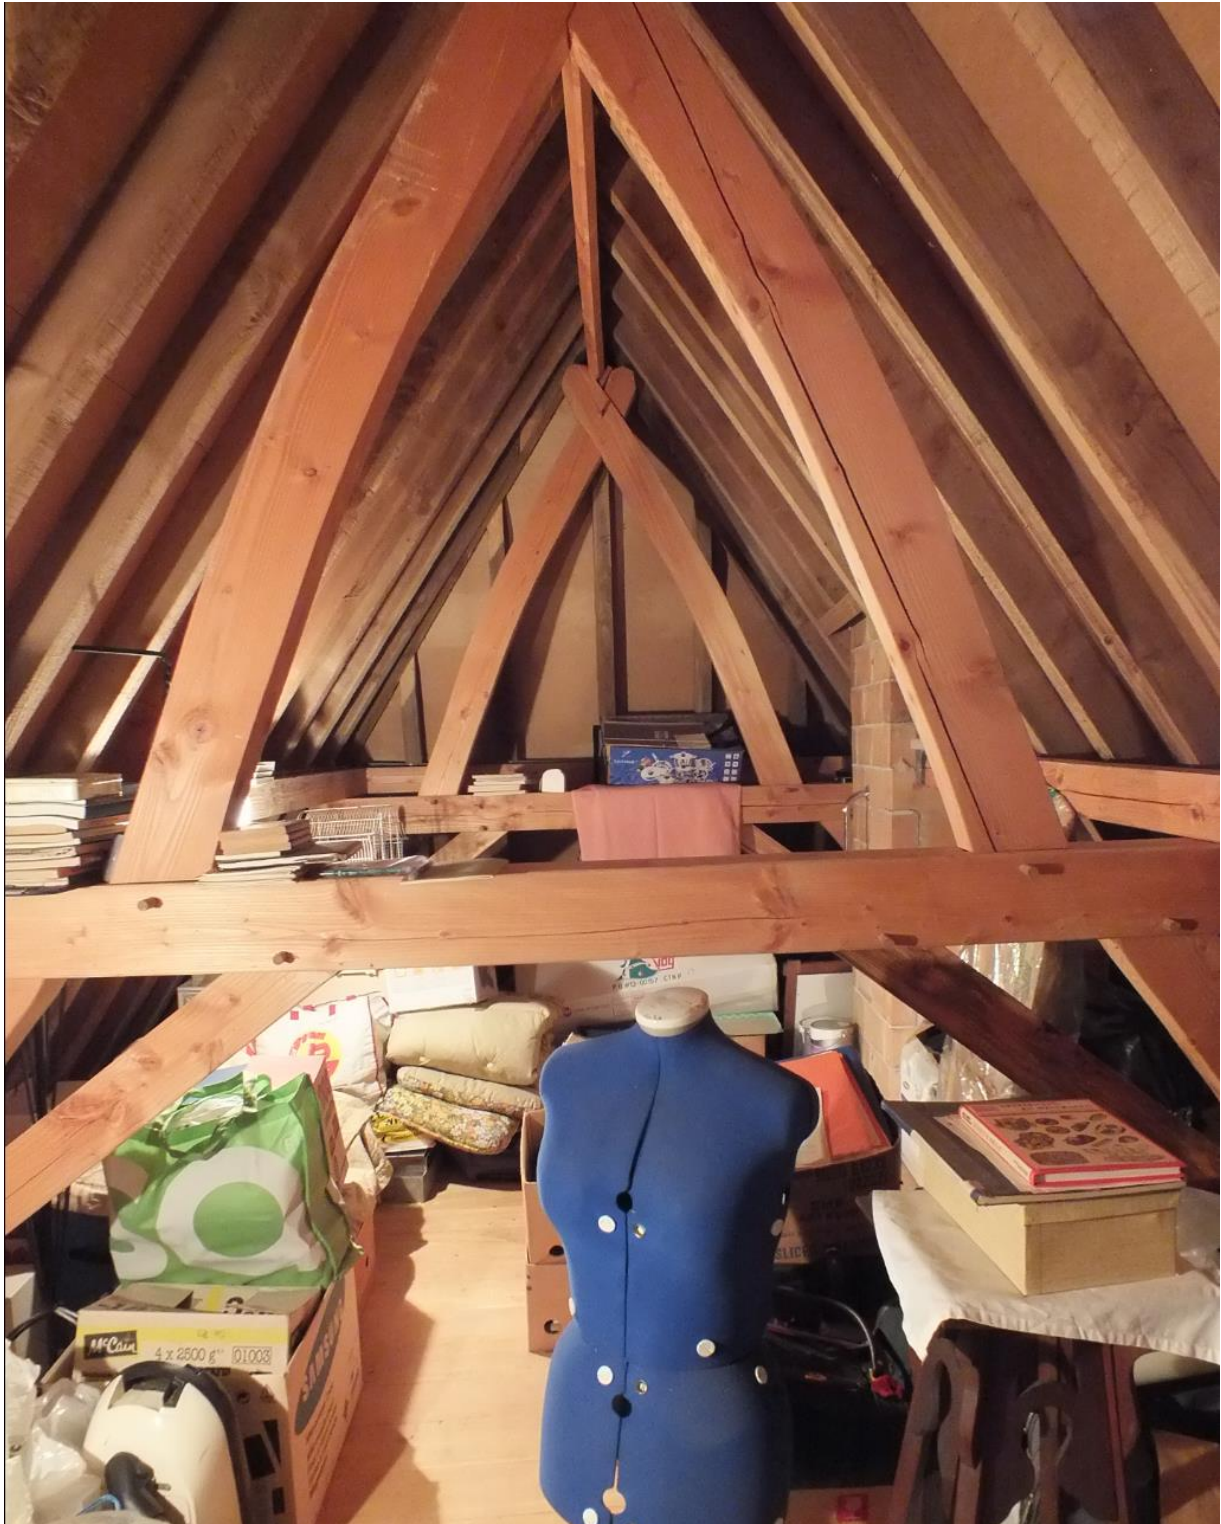
Reconstructie originele dakconstructie

Aangezien de herderswoning volledig gereconstrueerd werd in 2002, zijn de originele bouwsporen in de gevels en op de zolder verloren gegaan.
