BEGIJNHOFWONING NR. 60

Begijnhof | 2300 Turnhout

Opgemaakt door **ARAT ■ architecten**

Opgemaakt te Herentals | september 2017

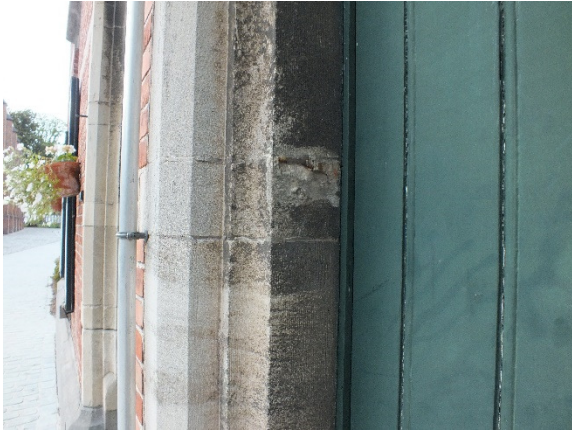
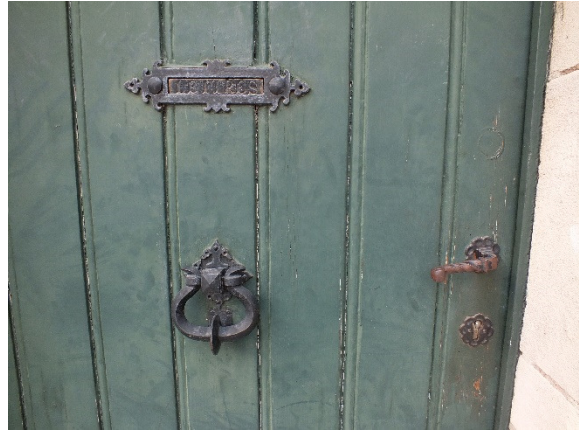
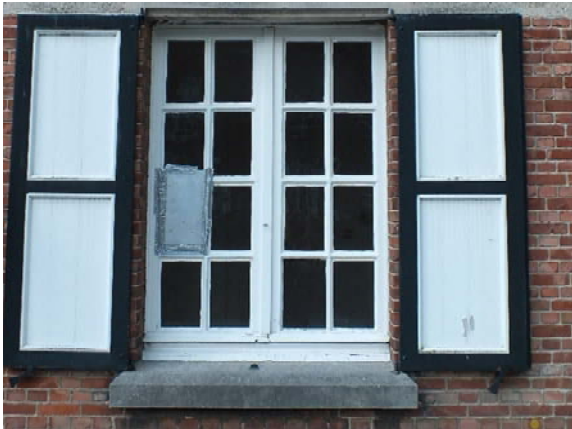
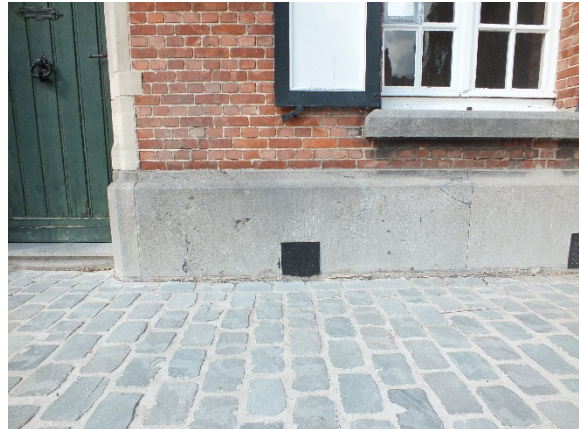
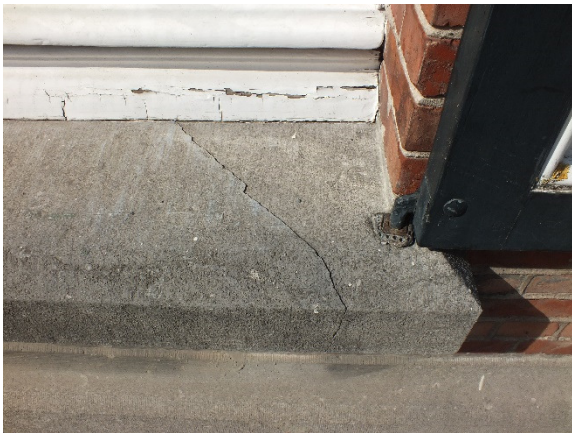
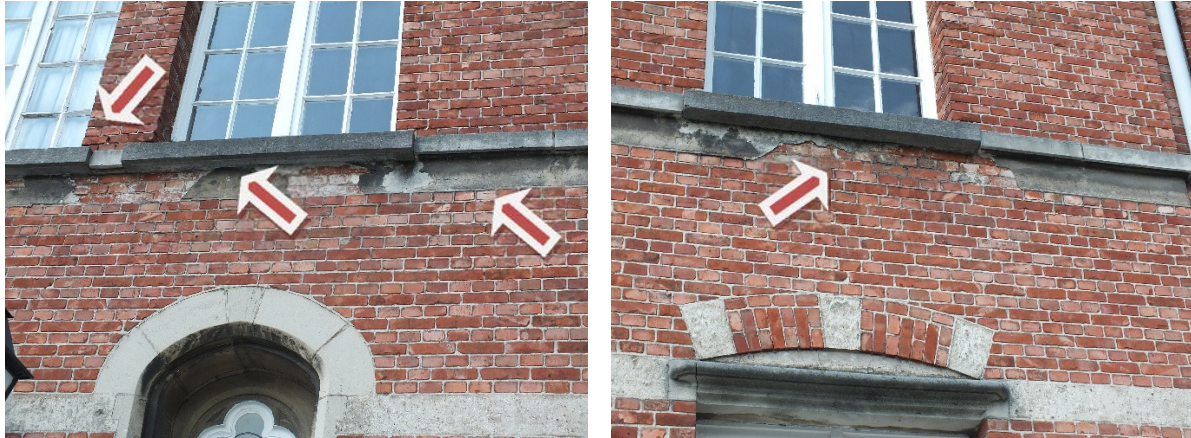
04.01.01 VOORGEVEL

*De gecementeerde speklaag is losgekomen onder de tussendorpel.

* Het voegwerk van het parament is op enkele plaatsen uitgevallen.

* De raamdorpel en de plint op de gelijkvloer zijn gebarsten.

* De gietijzeren verluchttingsroosters zijn beschadigd : fragmenten ontbreken t.g.v. corrosie. (mogelijk achterhaald t.g.v. recente herstellingswerken aan de plinten ?)

* Pvc regenafvoer : dit is geen duurzaam materiaal : te vervangen door zink .

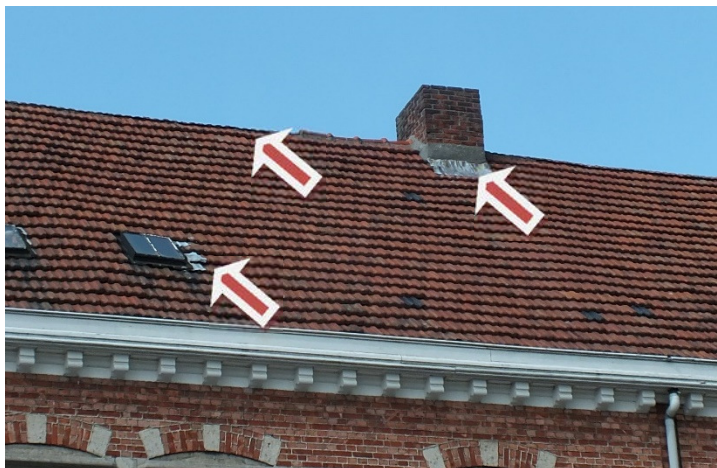
* DAK STRAATZIJDE

- Een lichte doorbuiging van de gordingen is zichtbaar in het dak : dit is haast onvermijdelijk maar men kan toch best de doorbuiging nameten . Desnoods kan de gording versterkt worden of extra ondersteund met schoren om de overspanning te reduceren.

- Een klein deel van het dak is voorzien van nokpannen, de rest ontbreekt en moet terug aangevuld worden met hetzelfde type nokpannen.

- dakramen : corrosie van de stalen kader, ook het lood naast het dakraam is niet volgens de regels van de kunst en moet fatsoenlijk hersteld worden.

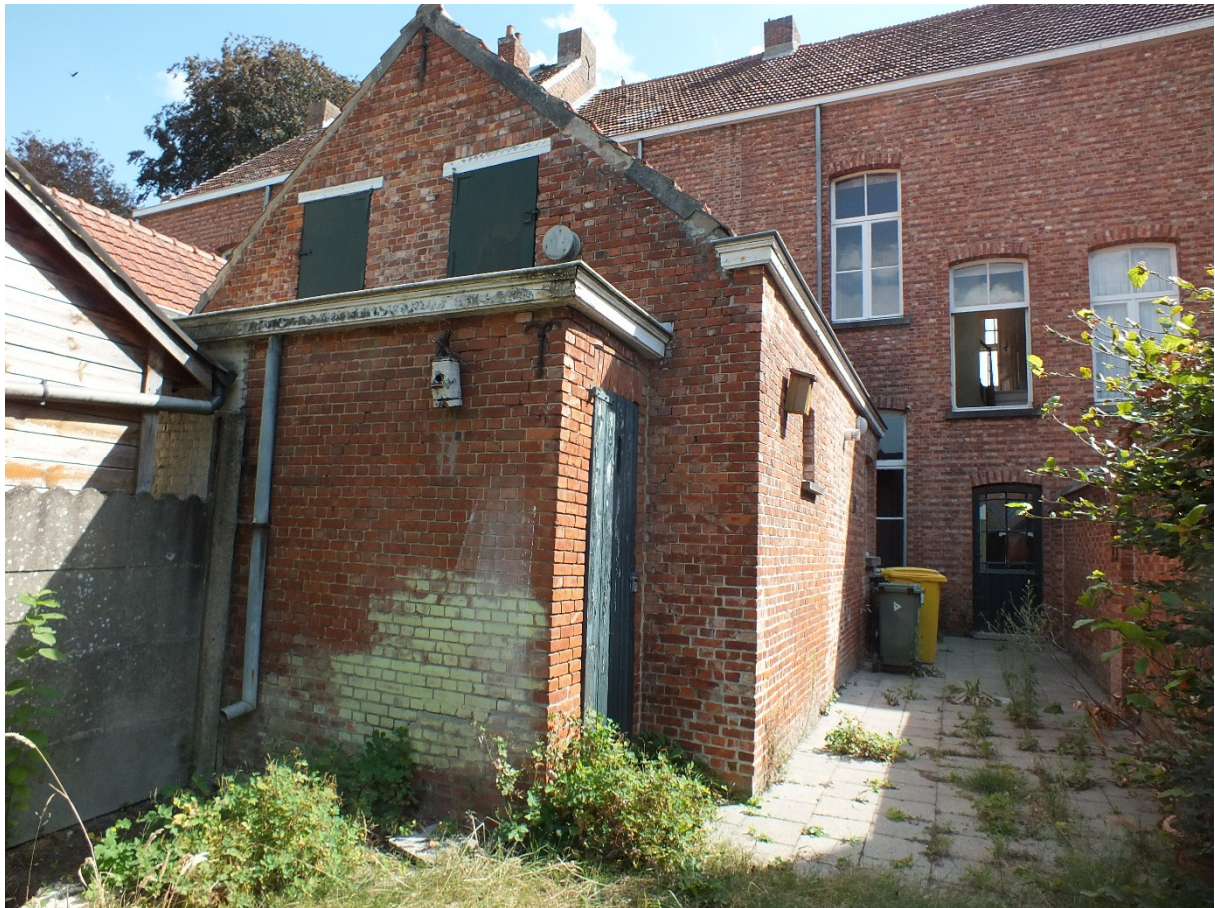
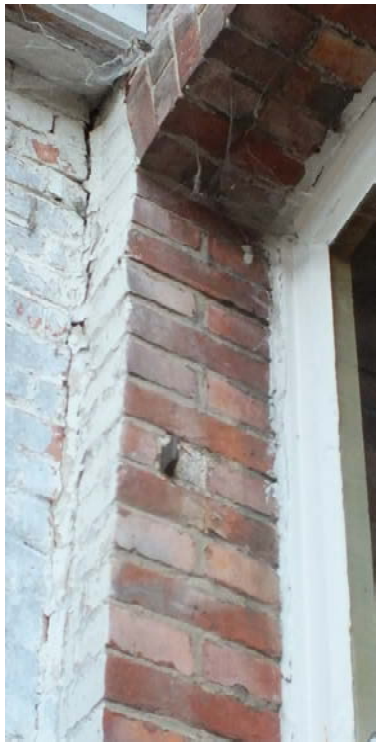
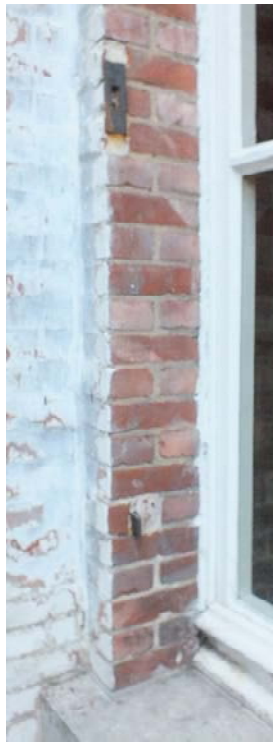
Hoofdgevel

* Geen opmerkingen buiten onderhoudswerken aan het schilderwerk van het schrijnwerk.

*De bakgoot van de achtergevel is toe aan een nieuwe verflaag.

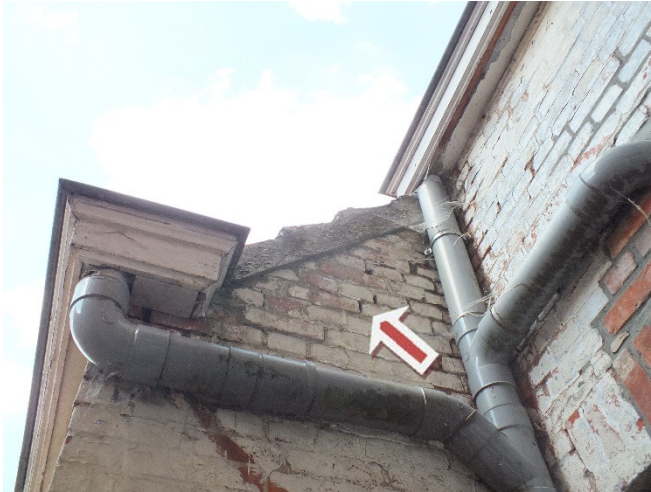
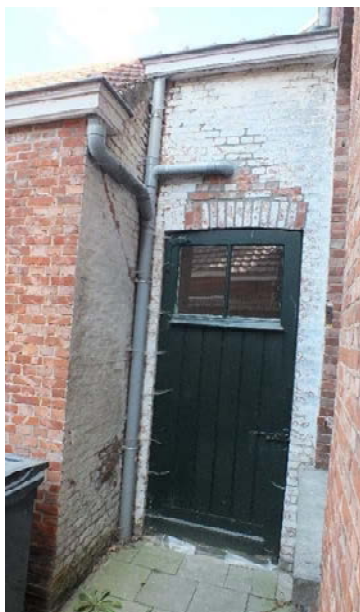
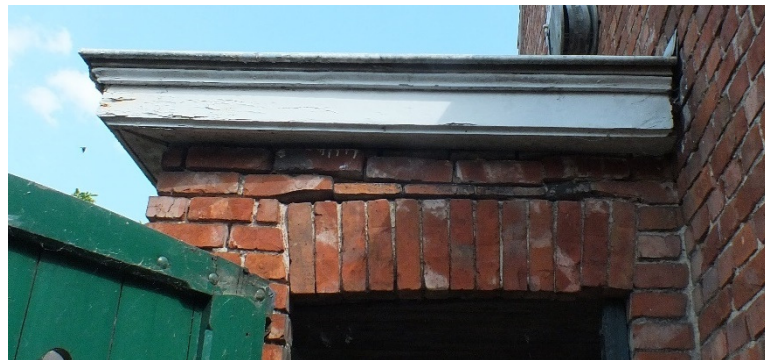
Gevels aanbouw

- bakgoot : afschilferende verf , nieuwe verflaag aan te brengen.
- pvc regenafvoer : dit is geen duurzaam materiaal : te vervangen door zink . Oplossing te zoeken voor doorvoer boven achterdeur keuken.
- kopse gevel : barst met als gevolg losgekomen voegwerk. Te herstellen
- Een deel van de gevel werd wit geverfd. Beste gevel reinigen zodat volledige baksteen terug zichtbaar is.
- Achterste tuinhok: voegen bij aan te werken..

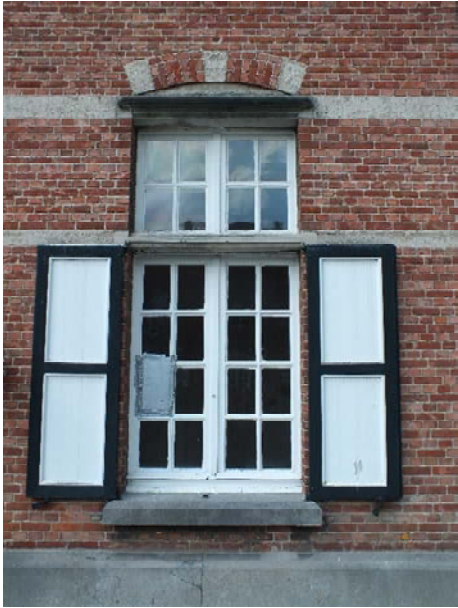
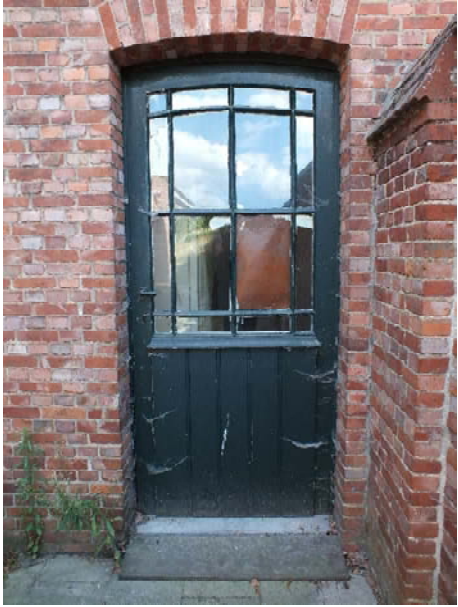
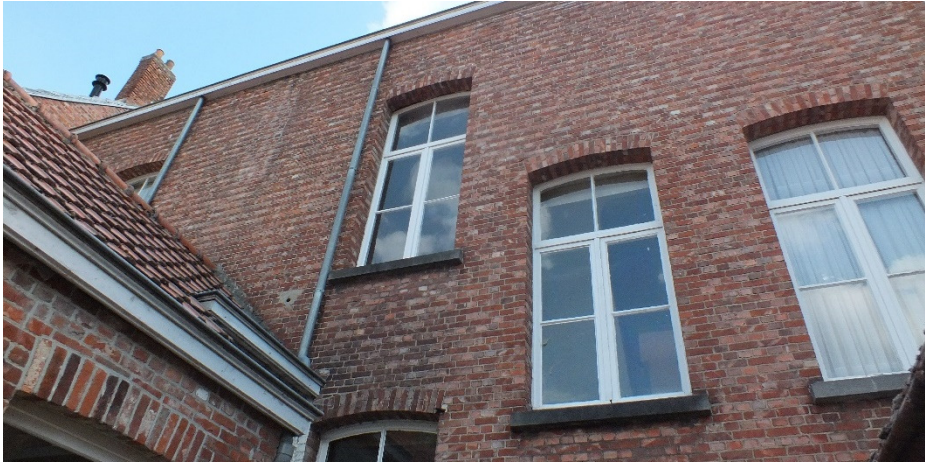
04.01.03 BUITENSCHRIJNWERK

1 ruit in de voorgevel is stuk en moet vervangen worden identiek aan bestaande glas.

Ook in de achterdeur in de hoofdgevel ontbreekt er 1 ruit.

Het schrijnwerk van de achterbouw werd recentelijk vernieuwd.

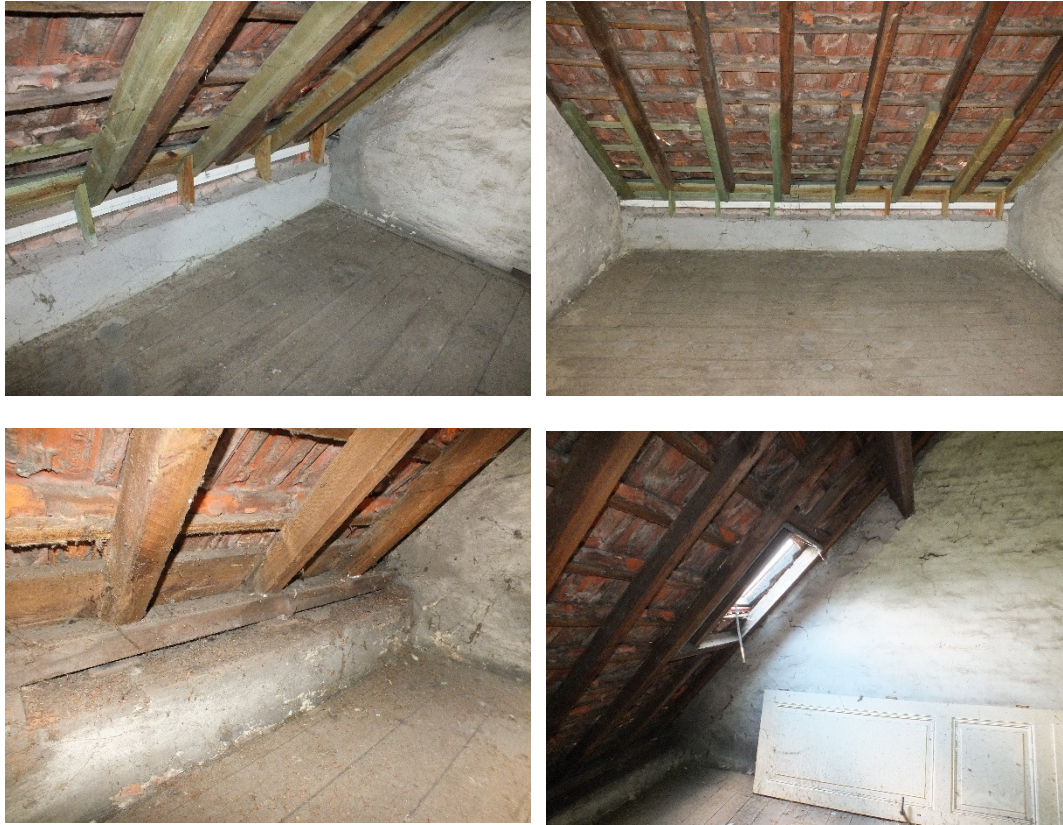
04.01.04 DAKSTRUCTUUR INTERN

Enkele oude kepers werden reeds eerder vernieuwd door er nieuwe secties naast te plaatsen. De wijze waarop die werden ondersteund met mini- schoren heeft weinig zin en vraagt een betere aanpak.

Een algemene houtbehandeling is wenselijk maar dit slechts na een grondige voorafgaande visuele inspectie (die een actieve houtaantasting aantoont)

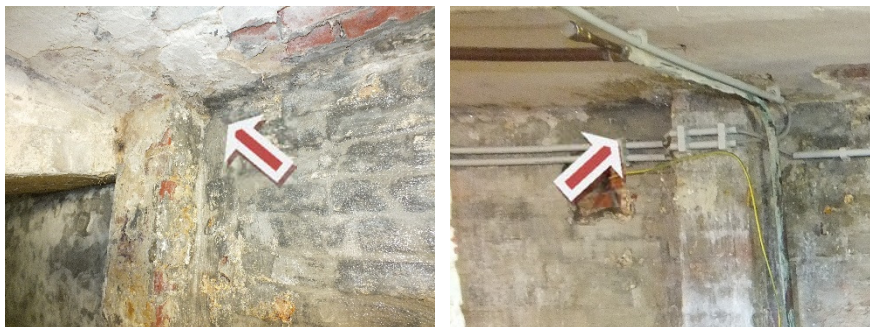
04.02.01 KELDER

De kelder is dank zij een gecementeerde bekuijing overwegend droog. Toch sijpelt er op 2 plaatsen vocht in de keldermuren. Dit probleem dient verholpen te worden zodat de kelder droog blijft. De ijzeren balken vertonen op vele plaatsen roestvlekken. De roestvorming moet worden tegengegaan door het loszittend roest te verwijderen en de balken opnieuw te beschermen tegen roest
