Begijnhof Turnhout - Woonhuis

Begijnhof 60
2300 TURNHOUT

ADMINISTRATIE & OPMERKINGEN

ADVIEZENRAPPORT

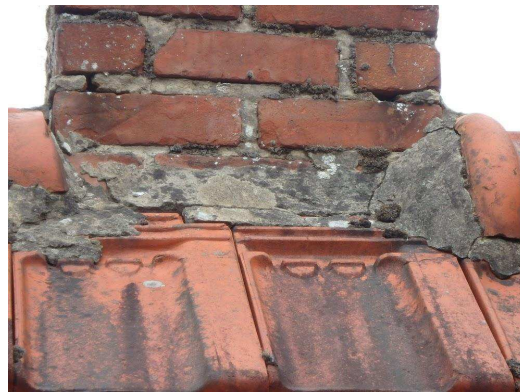
A2018/14 Dak [2]: de schoorsteenaansluiting met het dak herstellen met loodslabben.

toestand	De mortelaansluiting met de schoorsteen valt weg met vochtinfiltraties tot gevolg.
indicatieve hoeveelheid	1 m
prioriteit	Dringend
frequentie	Eenmalig
uit te voeren door	Dakwerker

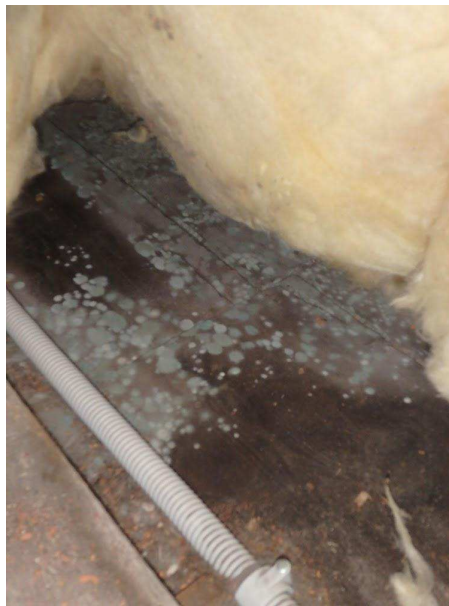
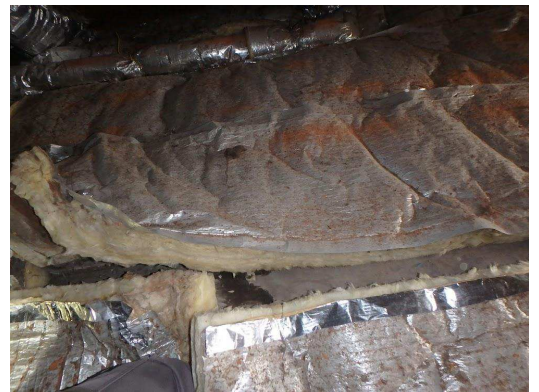
A2018/16 Zolder [2]: de gebreken op de zolder herstellen.

toestand De zolder is algemeen in orde.

De vloer is geïsoleerd met isolatiedekens die niet aansluiten. Er ligt geen dampscherm onder de isolatie. Bij vochtige ruimtes onder de vloer kan dit zorgen voor condensproblemen.

Bij het wegnemen van de isolatie merken we dat de houten vloer nat en sterk beschimmeld is. Dit was het gevolg van een gebarsten waterleiding. Het hout kan inrotten en kan door houtkevers aangetast worden. De isolatie verliest hierdoor zijn isolatiewaarde.

- toelichting advies
- de isolatie dekens verwijderen;
 - de vloer voldoende laten verluchten;
 - de schimmels bestrijden;
 - eventuele aantastingen bestrijden;
 - een dampscherm plaatsen en
 - de zolder vakkundig laten isoleren.

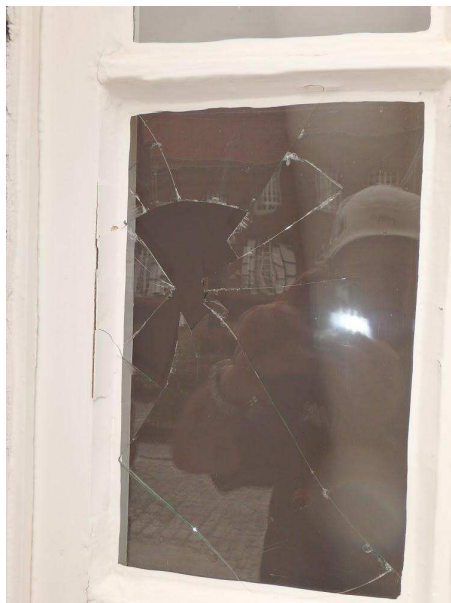
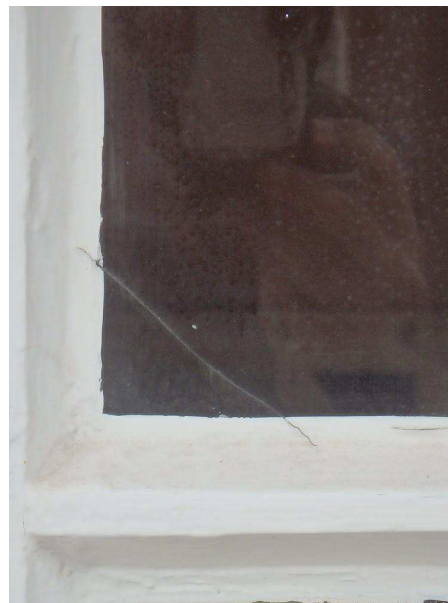
A2018/06 De gebroken glaspanelen vervangen.

toestand Enkele glaspanelen van deuren en ramen zijn gebroken en werden door Monumentenwacht tijdelijk gedicht.

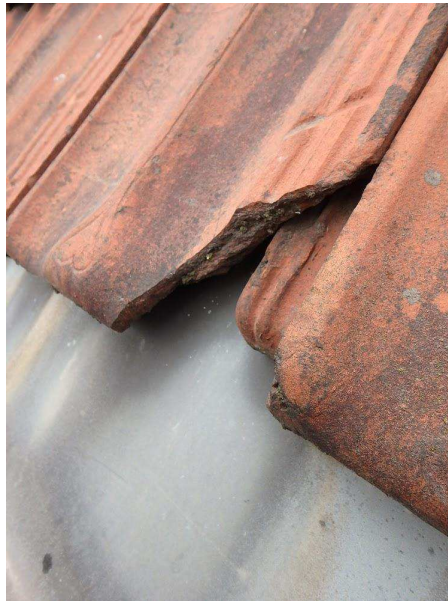
Zuidzijde

toestand Dak [1]: er ligt geen onderdak. Bij eventuele lekken kan de dakstructuur inrotten.

Uiterlijk gezien zijn de pannen in redelijke staat maar op zolder merken we dat de neuzen afschilferen waardoor pannen kunnen uitschuiven. De panlatten zijn verweerd tot sterk verweerd en vezelig.

Dak [1]-zuid: plaatselijk is een pan gebroken, momenteel zonder verdere gevolgen.

Ter hoogte van het dakraam buigt het dak door.

- de gebroken pannen vervangen met hetzelfde type pan;
- indien mogelijk de herstelde nokpannen vervangen door origineel model en aanwerken met een compatibele mortel;
- de dakbedekking jaarlijks nakijken en
- op termijn het dak vernieuwen en een onderdak plaatsen.

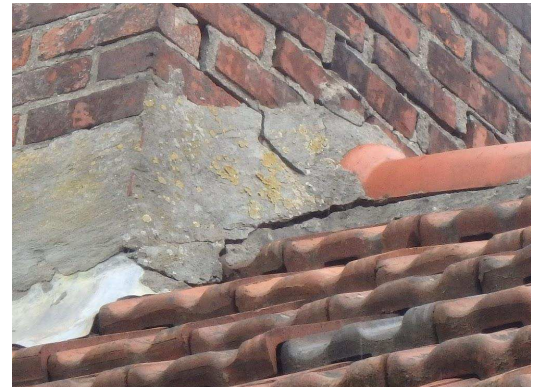
In aansluiting met de schoorsteen zijn enkele nokken hersteld met een ander model. De mortelaansluiting scheurt, met vochtinfiltraties tot gevolg.

Oostelijke schoorsteenaansluiting scheurt los van de nokpannen

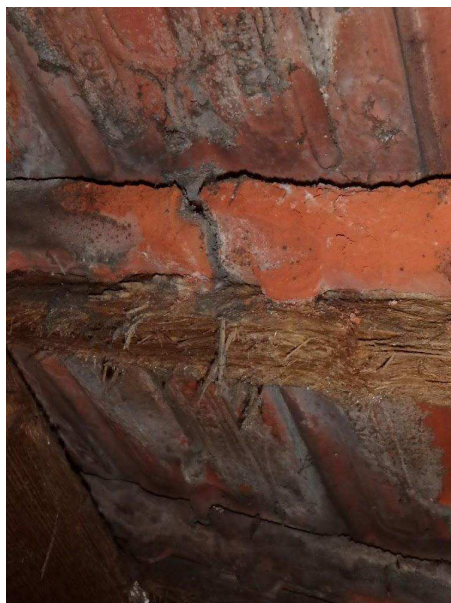
De panlatten zijn vezelig en sterk verweerd

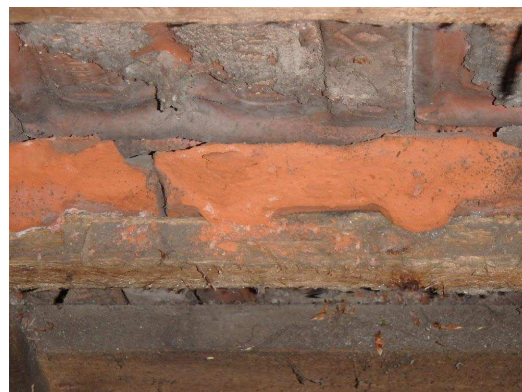
De neuzen van de pannen schilferen af

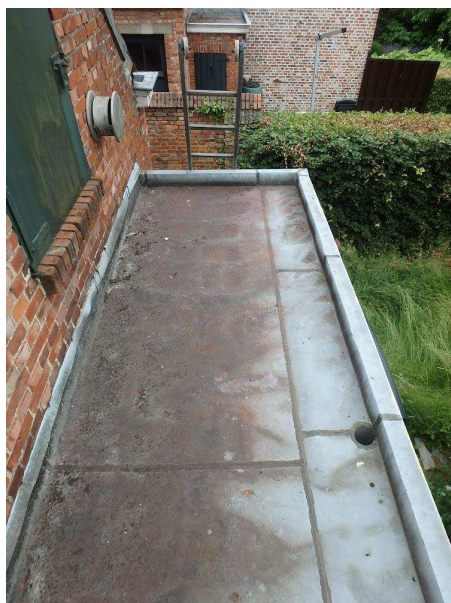
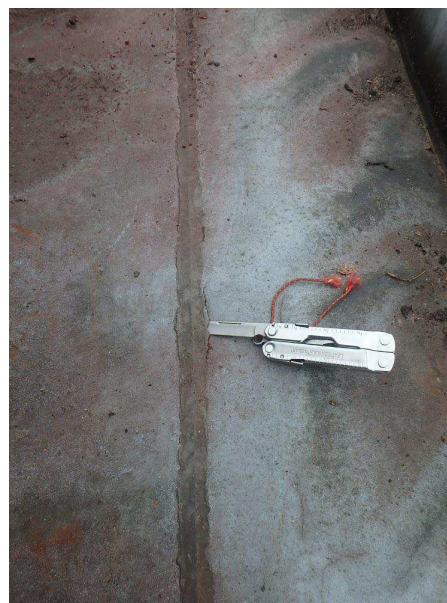
A2018/17 Dak [3]: het dak en de aansluitingen vernieuwen in duurzaam materiaal bv. zink.

toestand	Het zinken dak en de aansluitingen zijn sterk verweerd en vertonen putcorrocie. Het zink bolt op. Naast een soldeernaad is het zink ingescheurd. De scheur werd door Monumentenwacht tijdelijk met een coating hersteld.
toelichting advies	Het dak wordt verdeeld onder twee woningen. Het vernieuwen gebeurt bij voorkeur in onderling overleg.
indicatieve hoeveelheid	10 m ²
prioriteit	1-3 jaar
frequentie	Eenmalig
uit te voeren door	Dakwerker

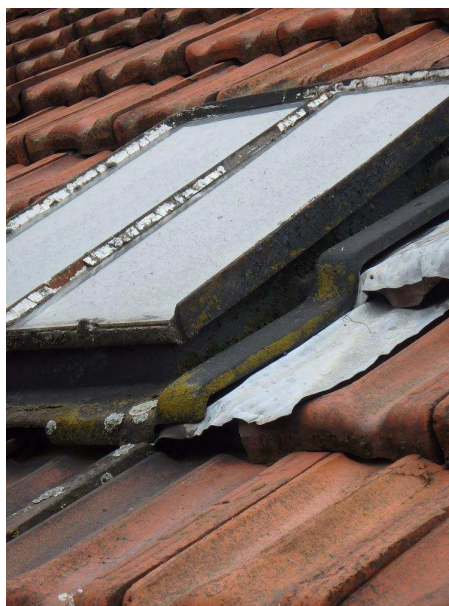
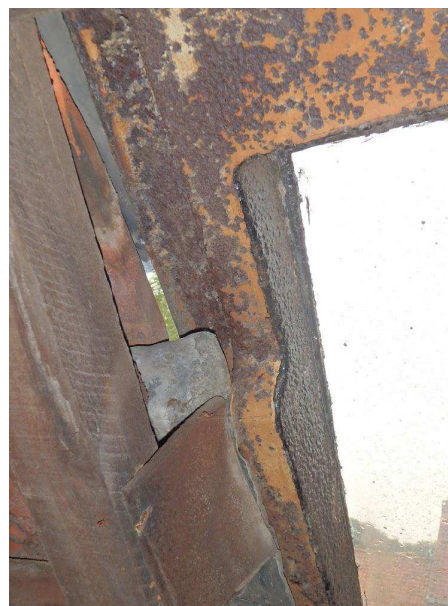
A2018/09 Dak [1]-zuid: het dakraam vernieuwen naar het zelfde model.

toestand Het ijzeren dakraam is verweerd en sterk roestig. Het sluit niet waterdicht aan. De stopverf valt weg waardoor op termijn het glas kan uitschuiven. De loodaansluitingen zijn sterk verweerd en dun.

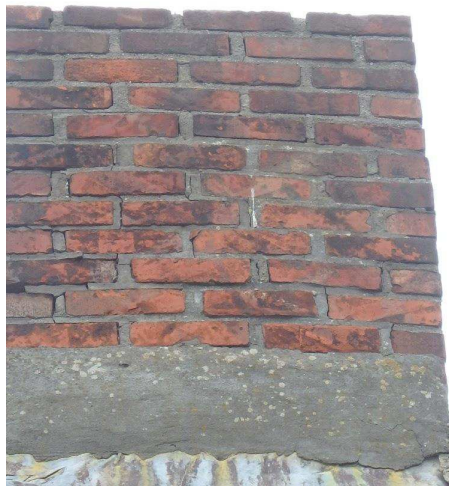
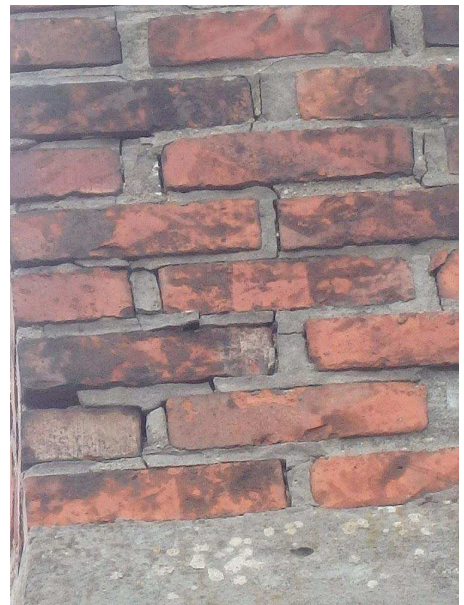
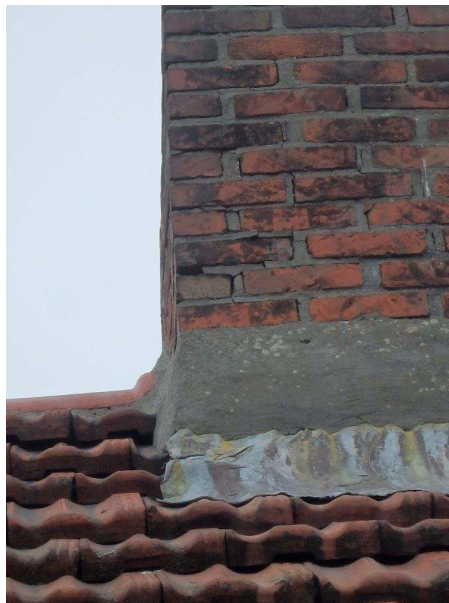
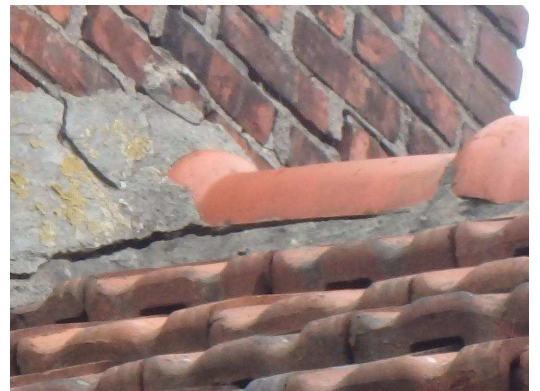
A2018/02 Dak [1]-oost: de schoorsteen herstellen.

toestand De schoorsteen vertoont scheurvorming. Het voegwerk valt weg. De loodaansluiting is dun, verweerd en mogelijk ingescheurd. De mortelaansluiting scheurt in.

Bovenstaande gebreken hebben vochtinfiltratie tot gevolg.

toelichting advies - de schoorsteen vanop het gezonde metselwerk hermetiseren en
- de dakaansluiting vervangen door ingewerkte loodslabben.

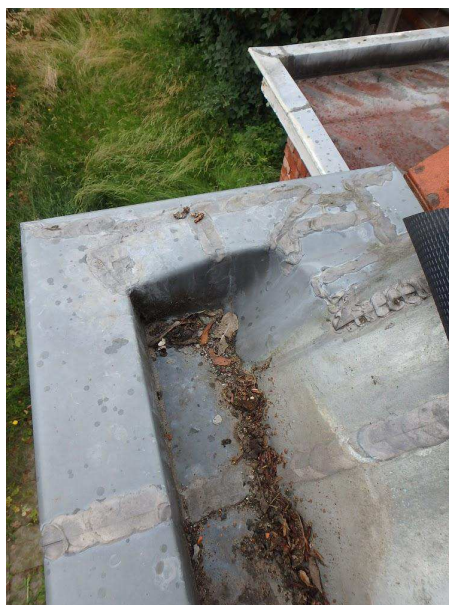
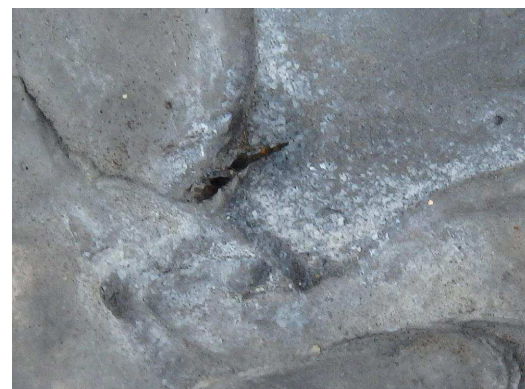
Noordelijke kop

Op de noordelijke kop is de opstand beperkt ingescheurd met lichte vochtinfiltratie tot gevolg.

Noordelijke kop: kleine scheur

- de scheur dicht solderen en

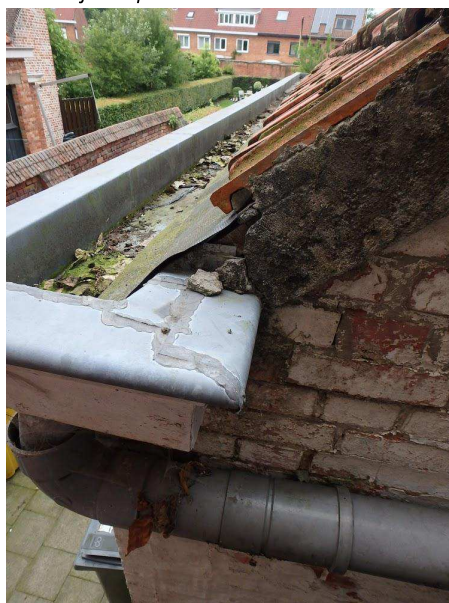
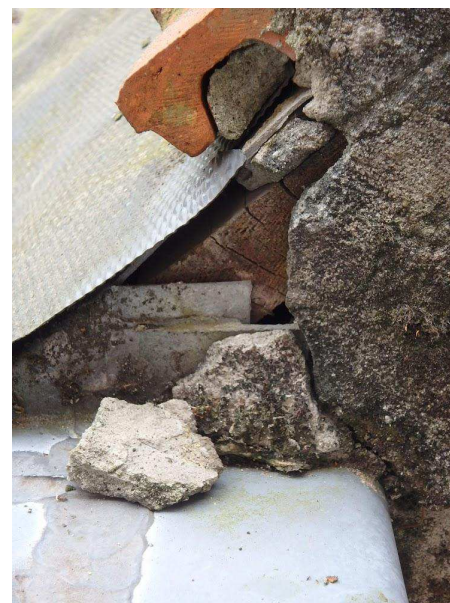
Zuidelijke kop

De zuidelijke kop is slordig afgewerkt waardoor de strijkeper bloot ligt en kan inrotten.

Zuidelijke kop: slordig afgewerkt

- de zuidelijke kop waterdicht afwerken met bv. een loden slab.

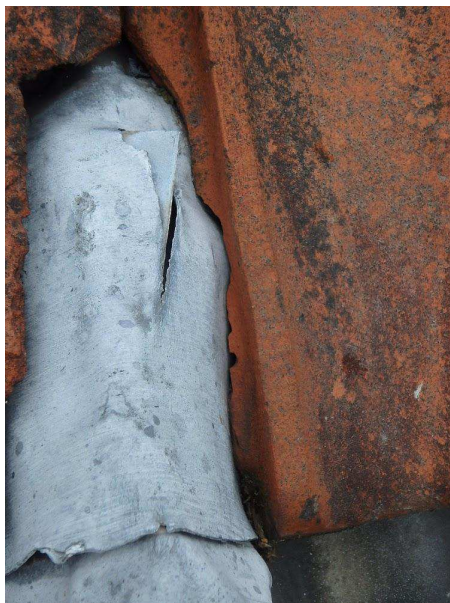
De loodslab tussen de scheiding met de rechter buurwoning is ingescheurd met lichte lekken tot gevolg.

Loden slab ingescheurd

toelichting advies - de ingescheurde loodslab vernieuwen;
- de verwerking van de goot regelmatig opvolgen en
- op termijn de goot vernieuwen.

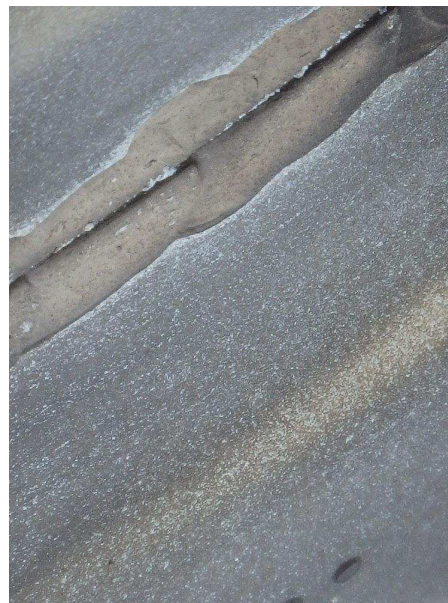
toestand De zinken bakgoot is verweerd en vertoont putcorrosie.

Putcorrosie

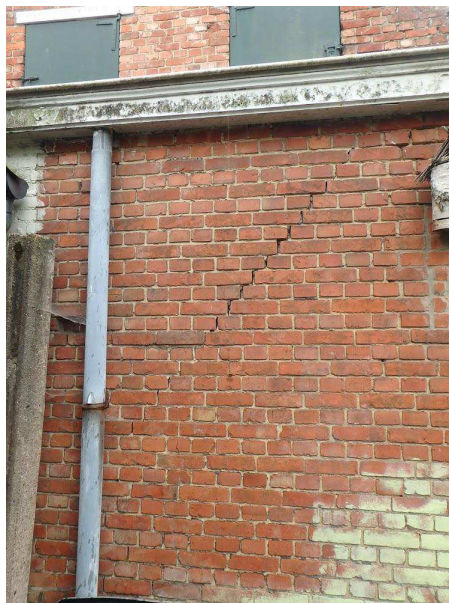
A2018/20 Dak [3]: de afvoer vervangen door duurzaam materiaal bv. zink.

toestand De zinken afvoer is sterk verweerd en vertoont putcorrosie. Bij lekken kan het achterliggend voegwerk uitspoelen.

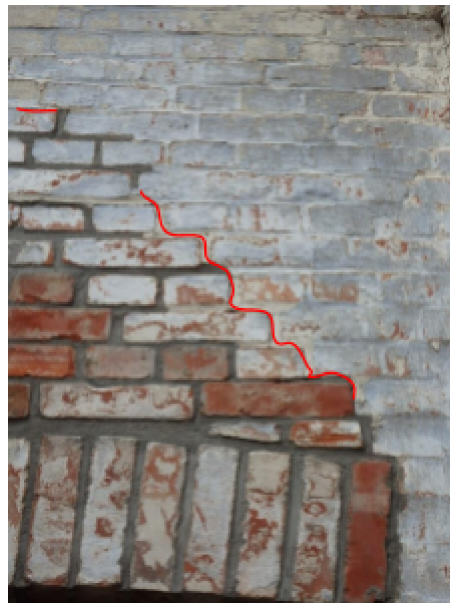
toestand Vleugel [2]: de harde herstellingen boven de achterdeur scheuren terug in. Het oude voegwerk scheurt boven de deur in. In de hoek van de afvoer is het voegwerk uitgespoeld ten gevolge oude lekken.

Harde herstellingen scheuren terug in

- toelichting advies
- de oorzaak van de scheurvorming in de noordelijke gevels laten onderzoeken door een architect/studiebureau en herstellen;
 - de losgescheurde en uitgespoelde voegen voldoende diep uitkappen (1,5 x de breedte van de voeg) en herstellen;
 - de scheurvorming herstellen door bv. lintvoegwapening te plaatsen en op te voegen;
 - de deurlatei terug opmetselen en
 - dit alles uitvoeren met compatibele materialen en kalkmortels.

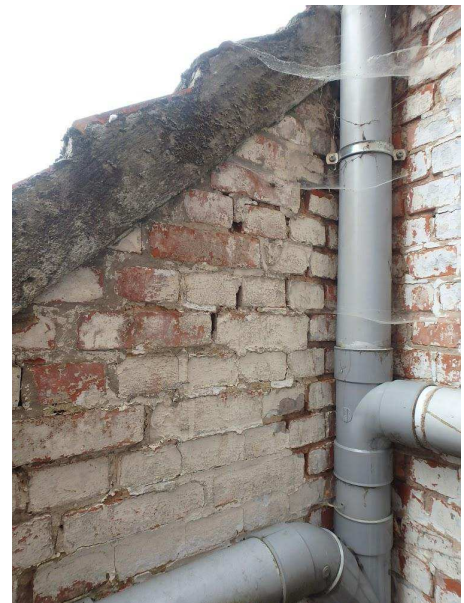
Uitgespoelde voegen

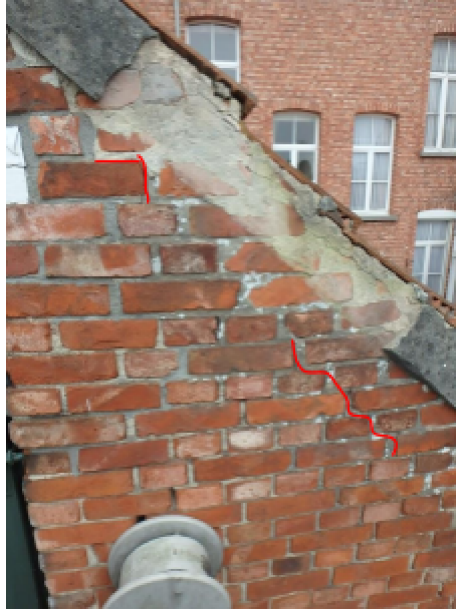
Vleugel [2]-noord: het steenwerk scheurt met de dakhelling mee, vermoedelijk veroorzaakt door spatkrachten. Enkele voegen zijn uitgespoeld. De mortelaansluiting met de pannen valt weg en/of klinkt hol wat doet vermoeden dat de hechting niet optimaal is.

Scheurvorming door spatkrachten en weggevalen mortelaansluiting

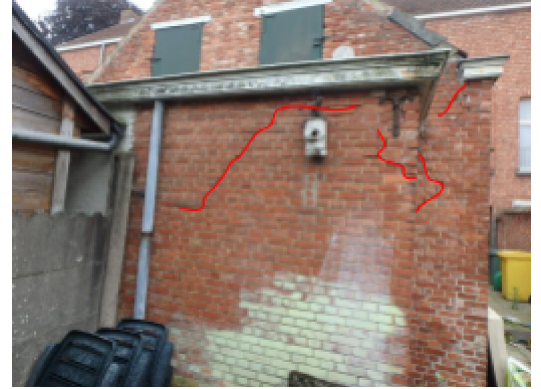
Vleugels [2]-noord en [3]: het baksteenmetselwerk vertoont zettingscheuren. Bij vleugel [3] is het steenwerk verplaatst. Vermoedelijk ligt een regen- of septische put onder vleugel [3], die gebreken vertoont. In hoe ver de scheurvorming stabiel is kon door ons niet worden vastgesteld.

Zettingsscheuren in vleugels [2] en [3]

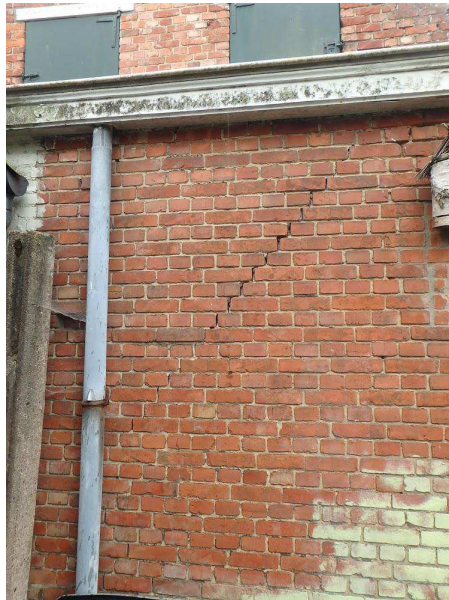
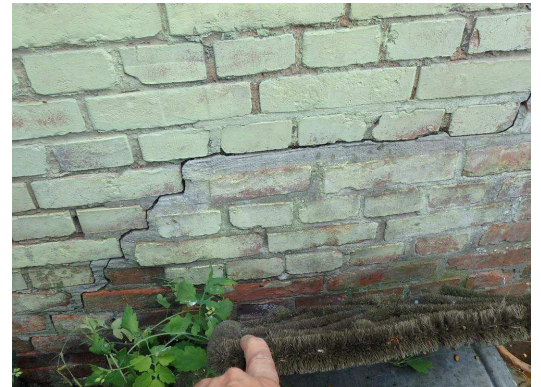
Vleugel [3]: zettingsscheur

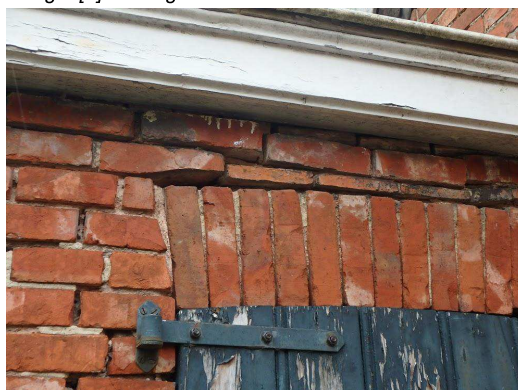
Vleugel [3]: zones voegwerk zijn uitgespoeld. De stenen deurlatei ligt gevaarlijk los en steunt op de deur.

Vleugel [3]: de stenen latei steunt op de deur

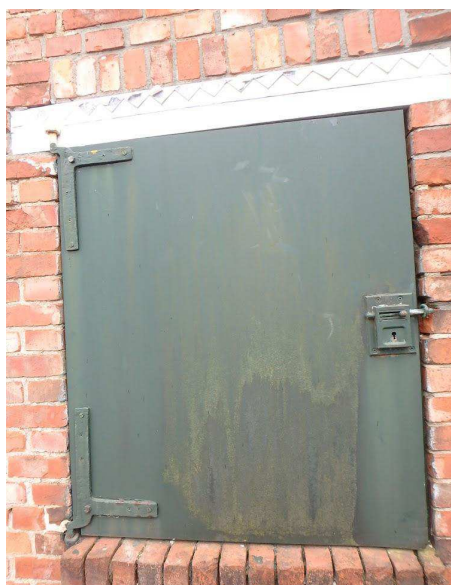
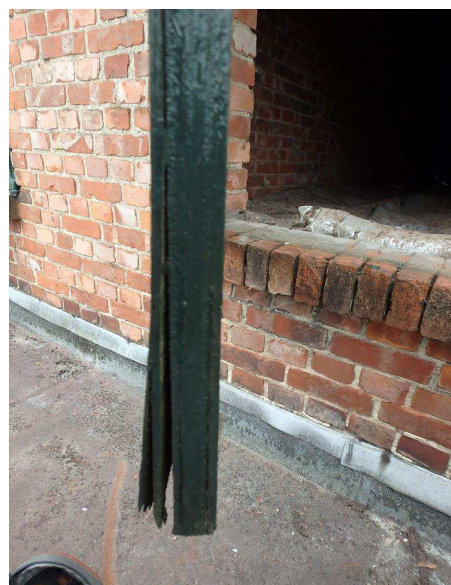
Vleugel [2]: zolderluik

Vleugel [2]-noord: het toegangsluik naar de zolder is in plaatmateriaal uitgevoerd en is door vocht uitgezet. In deze toepassing is plaatmateriaal niet duurzaam.

toelichting advies - de dicht geschilderde of geklemde ramen herstellen;
- het toegangsluik naar zolder [2]- vernieuwen in duurzaam hout;
- de kroonlijst vernieuwen en
- de ingerotte deuren herstellen.

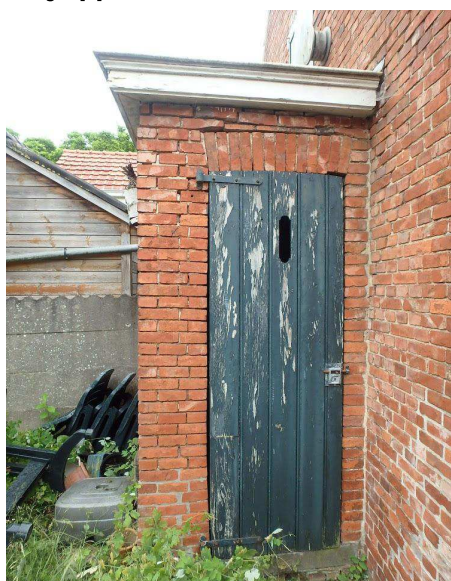
Vleugel [3]

Vleugel [3]: de deur en de kroonlijst zijn ingerot.

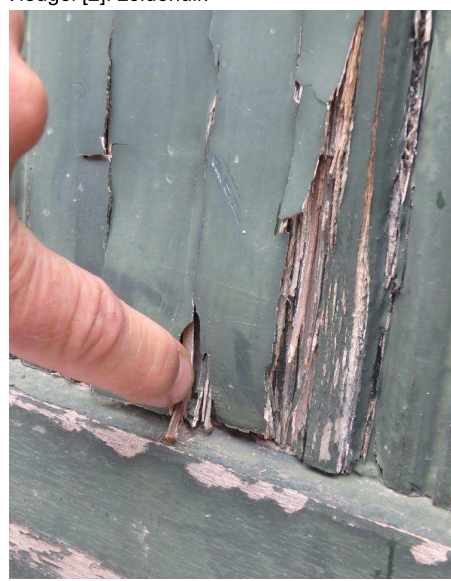
Vleugel [1]-zuid: de inkomdeur is onderaan ingerot.

Vleugel [1]-zuid: de inkomdeur is onderaan beperkt ingerot

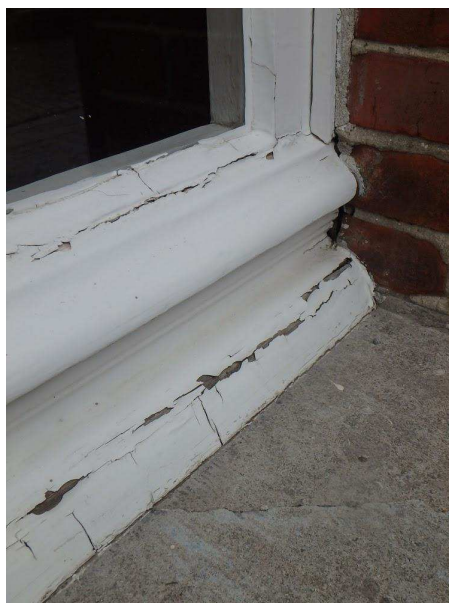
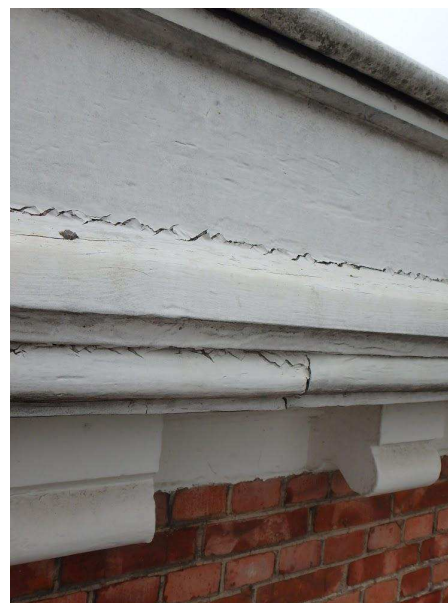
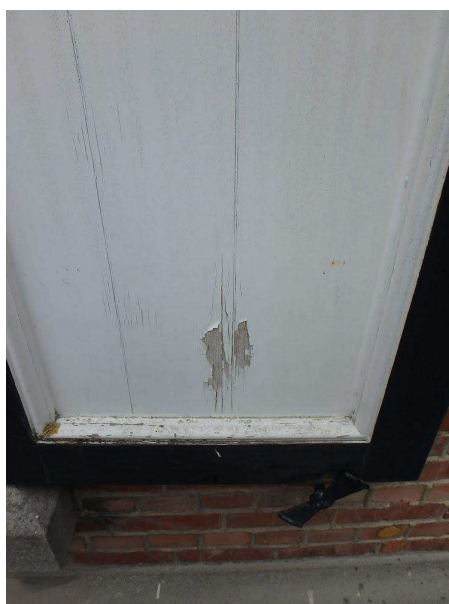
A2018/04 Regelmatig het buitenschrijnwerk grondig voorbehandelen en schilderen met een dampopen verfsysteem.

toestand Het schilderwerk van kroonlijsten, ramen, deuren en luiken begint af te bladderen.
indicatieve hoeveelheid Nader te bepalen
prioriteit 1-3 jaar
frequentie Vijfjaarlijks
uit te voeren door Eigenaar | Schilder

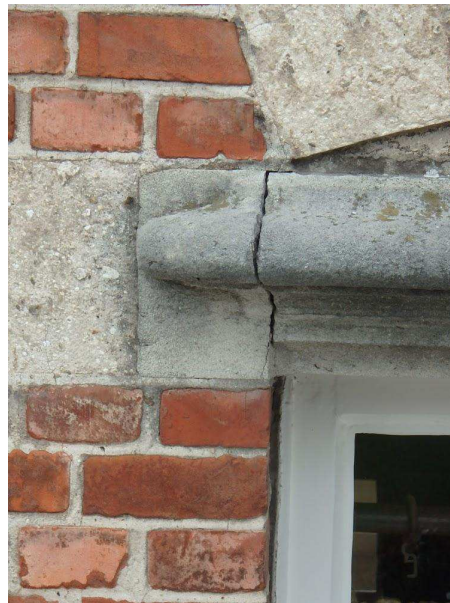
A2018/07 Vleugel [1]-zuid: de gebroken latei herstellen met een compatibele kalkmortel en/of een RVS brugijzer eronder plaatsen.

toestand	Op het gelijkvloers is een wit natuurstenen raamlatei ter hoogte van de dagkant gebroken. Momenteel heeft dit geen zichtbare gevolgen.
indicatieve hoeveelheid	1 st
prioriteit	1-3 jaar
frequentie	Eenmalig
uit te voeren door	Algemene aannemer

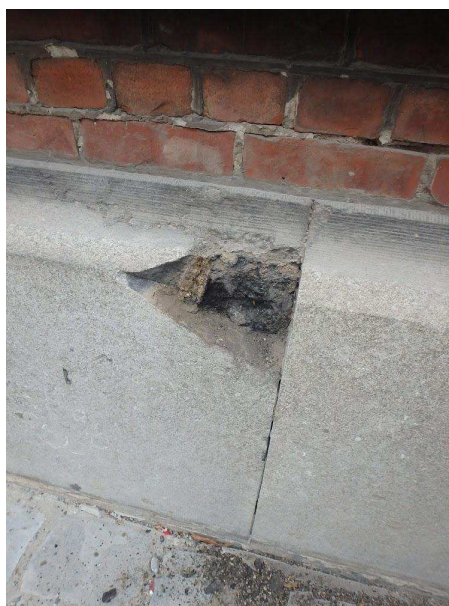
A2018/10 Vleugel [1]-zuid: de gebreken aan de hardstenen plint herstellen.

toestand	Ter hoogte van een uitgespoelde koolstofader is een stuk plint afgebroken. De verticale voegen beginnen uit te spoelen.
toelichting advies	- de ondergrond proper maken en het afgebroken stuk verlijmen en - de uitgespoelde voegen herstellen met een kalkmortel.
indicatieve hoeveelheid	1 SOG
prioriteit	1-3 jaar
frequentie	Eenmalig
uit te voeren door	Algemene aannemer

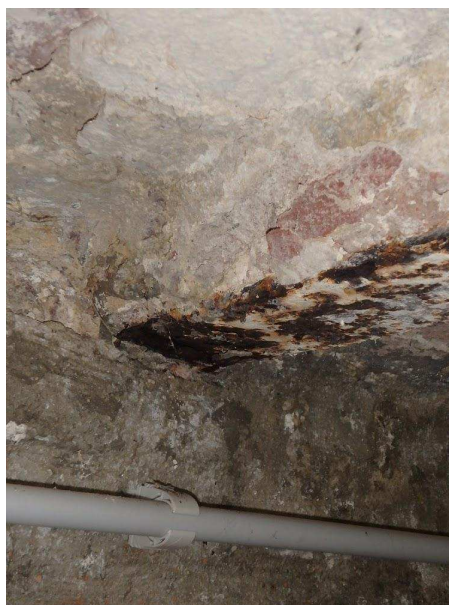
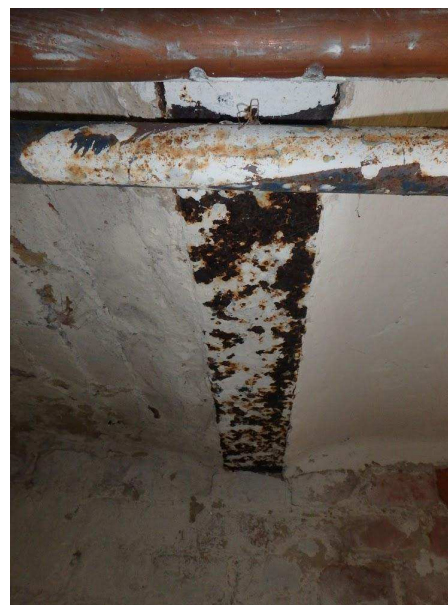
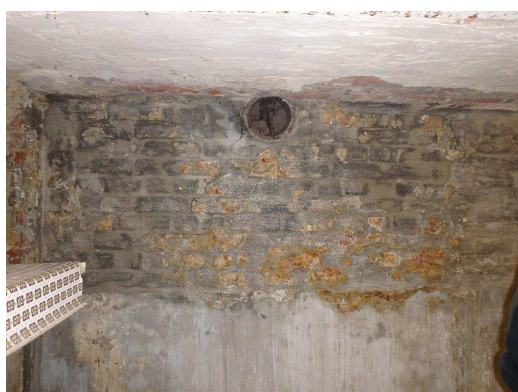
A2018/12 Kelder: de roestige profielen grondig voorbehandelen en schilderen met een roestwerende verf.

De ijzeren trogprofielen zijn roestig, vooral de opleggingen met lichte scheurvorming tot gevolg.

Een muur vertoont (oude) uitbloeiingen. Mogelijk is dit het gevolg van een sterfput aan de buitenzijde.

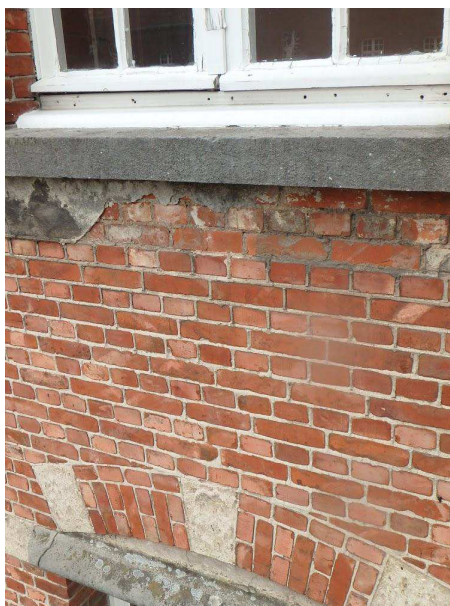
A2018/05 Vleugel [1]-zuid: de weggefallen sierbepleistering vervangen door een compatibele kalkpleister.

toestand De bepleisterde sierlijst onder de bovenste ramen is sterk verweerd en valt weg.
indicatieve hoeveelheid 5 m
prioriteit 3-6 jaar
frequentie Eenmalig
uit te voeren door Algemene aannemer

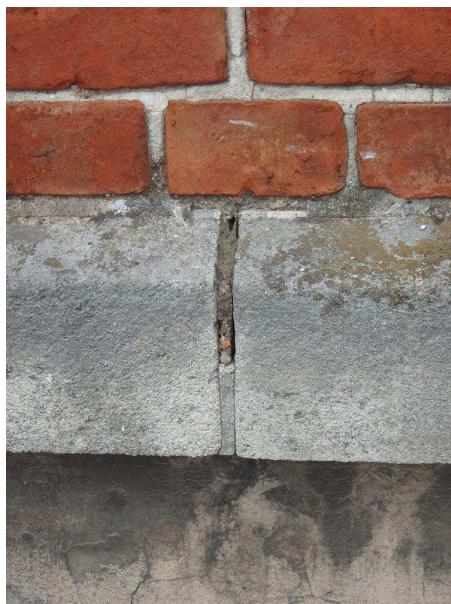
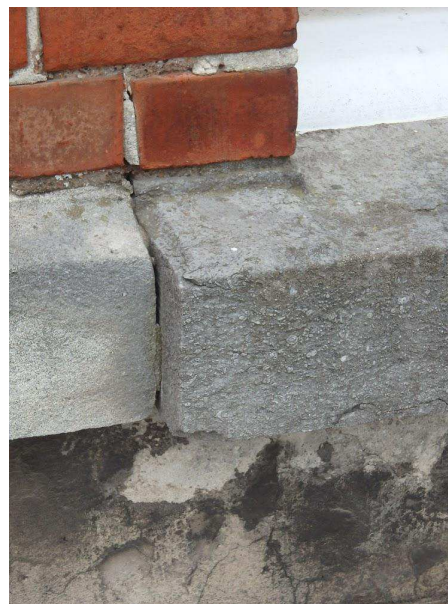
A2018/08 Vleugel [1]-zuid: de uitgespoelde voegen van de waterlijsten herstellen met een compatibele kalkmortel.

toestand De stootvoegen van de natuurstenen waterlijsten zijn ter hoogte van de hardstenen raamdorpels op de eerste verdieping uitgespoeld met lichte vochtinfiltratie tot gevolg.

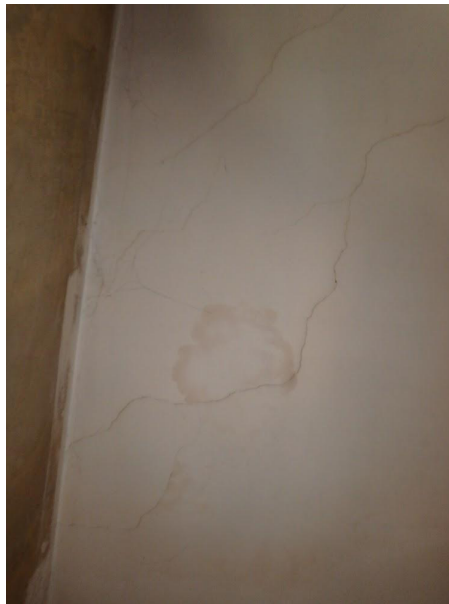
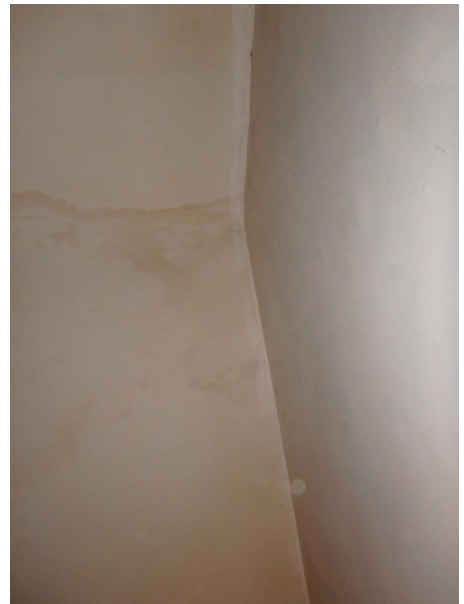
Vleugel [1]-traphal

toestand Vleugel [1]: in de noordwestelijke hoek van de zolder zijn vermoedelijk oude vochttaftekeningen zichtbaar die zichtbaar zijn tot in de traphal. Het pleisterwerk in de traphal is bovenaan gescheurd.

- het loszittend pleisterwerk verwijderen;
- waar nodig de onderstructuur herstellen;
- de schimmel afwassen met een oplossing van soda en water, bij hardnekkige schimmel kan men een oplossing met bleekwater gebruiken;
- het pleisterwerk herstellen met een compatibele kalkmortel en
- het geheel schilderen met een dampopen verfysteem.

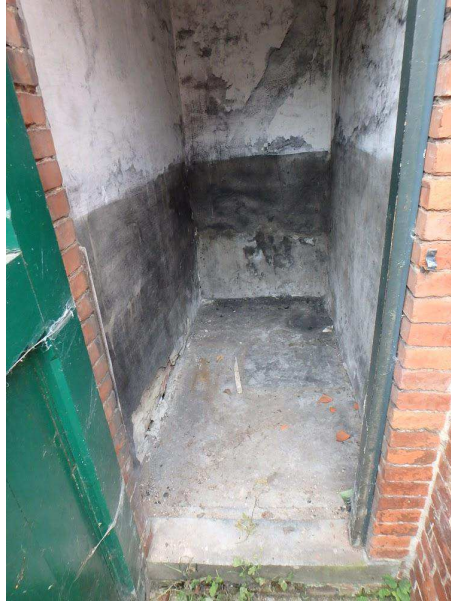
Vleugel [3]

Vleugel [3]: de afwerking is verouderd, plaatselijk valt de bepleistering weg.
