**BOUWHISTORISCHE NOTA**

**CHE- ANALYSE**

**BEGIJNHOFWONING nr 37**

**TURNHOUT**

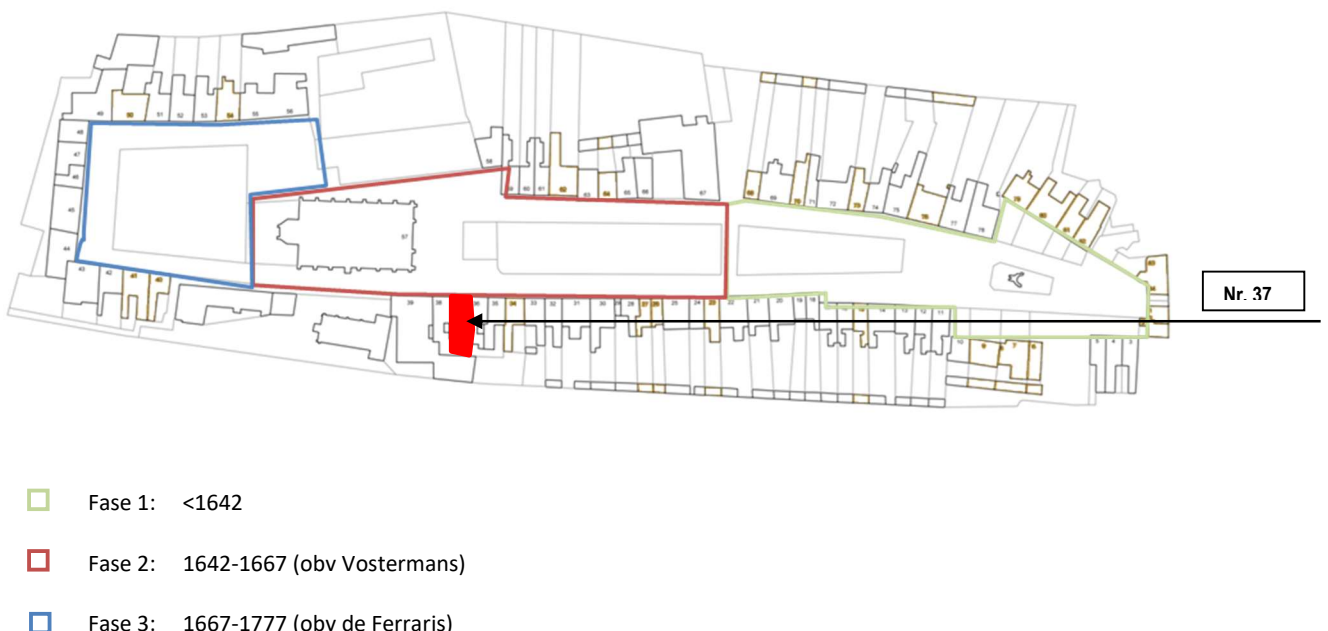
Afbeelding 1 met legende: aanduiding van de verschillende bouwfases van het begijnhof van Turnhout

De historische bronnen geven geen oprichtingsdatum van het begijnhof van Turnhout prijs. De oudste vermelding dateert uit 1340. Het begijnhof van Turnhout kende drie grote uitbreidingsfases (zie afbeelding 1) en ontwikkelde zich tot een pleinbegijnhof. Het begijnhof vindt zijn oorsprong in de loop van de 14de eeuw. In 1562 is er een grote brand waardoor een deel van het begijnhof verwoest werd, voornamelijk in het zuiden. Het begijnhof kende perioden van bloei in de 15de en de 17de eeuw. Tot 1642 bestond het begijnhof uit woningen rondom een kleine kerk en bevond de enige toegang tot het hof zich in het oosten (afbeelding 2). In de 17de eeuw kende het begijnhof een bouwwoede, met als resultaat de uitbreiding van het hof en de bouw van de barokke kerk. De langgerekte vorm is het gevolg van opeenvolgende 17de-eeuwse uitbreidingen in de lengterichting van het plein. In de 18e eeuw werd het achterste deel van het begijnhof aangelegd in de vorm waarin het plein vandaag nog herkenbaar is. Omstreeks 1777 had het begijnhof nagenoeg zijn huidige grondplan en vorm (afbeelding 3).

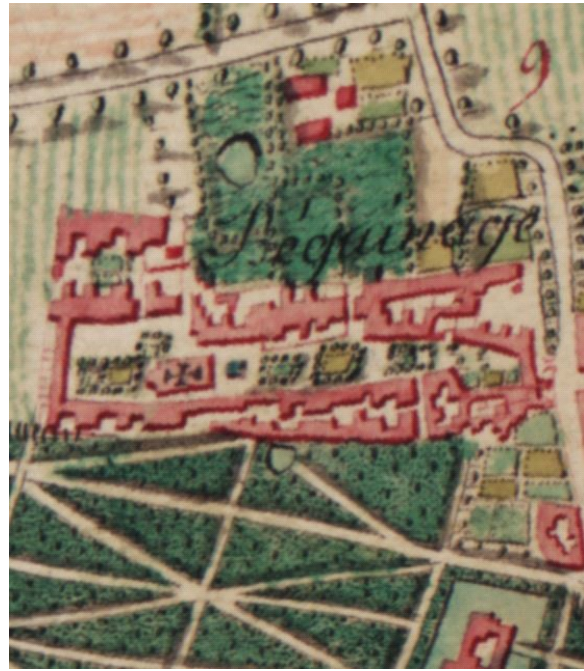
Afbeelding 3: Ferrariskaart ca. 1777

De kaart uit 1642, de gravure van Vostermans (ca. 1667) en de Kabinetskaart van de Oostenrijkse Nederlanden (ca. 1777) weergeven een gedetailleerd beeld van de uitbreidingsfases van het begijnhof in de 17de en 18de eeuw. In vergelijking met de prent uit 1642 is het begijnhof op de gravure van Vostermans aan de westelijke zijde uitgebreid. Op het begijnhof bevinden zich nu twee kerken. Op de Ferrariskaart is het begijnhof nog verder uitgebreid aan de westelijke zijde en is nu volledig volgebouwd. De oudste kerk is afgebroken.

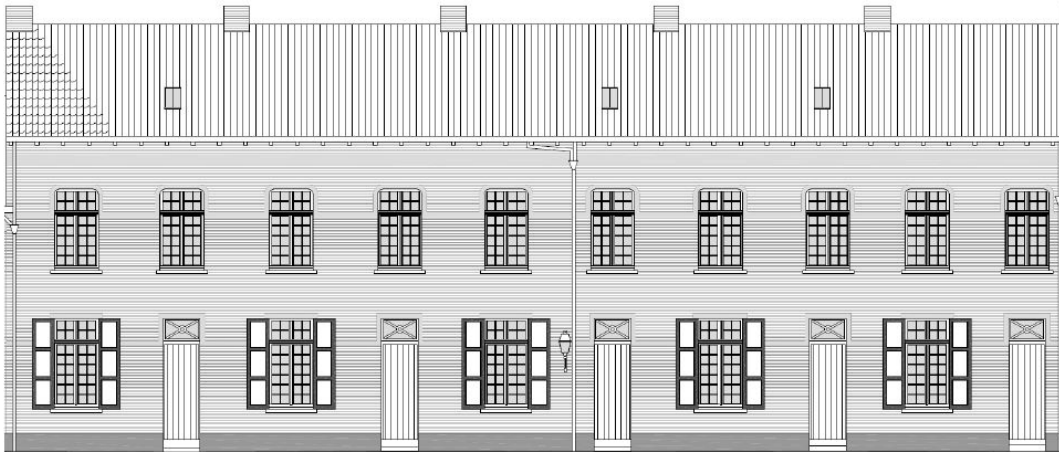
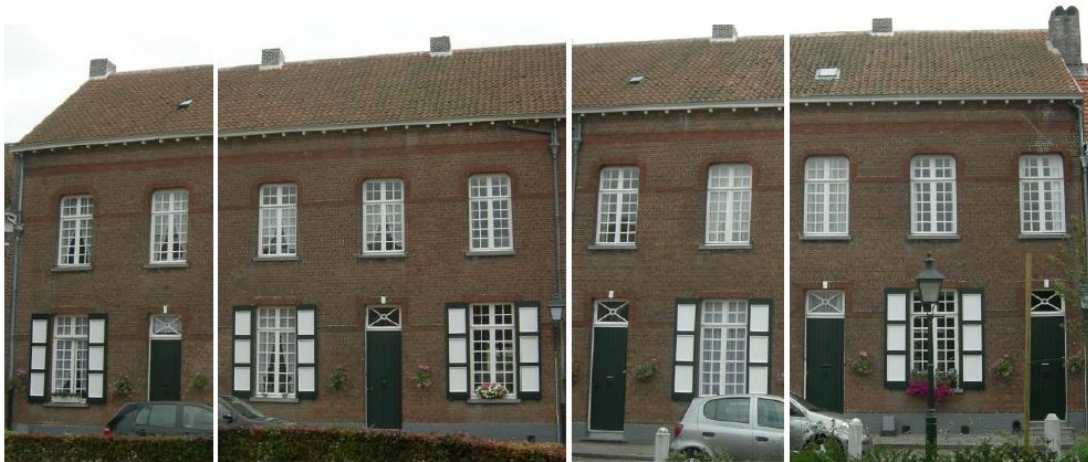
Afbeelding 5: eenheidsbebouwing 5 woningen : nrs 34 t.e.m. 38

In de 19de- en in het begin van de 20<sup>ste</sup> eeuw werden er op het begijnhof van Turnhout een aantal woninggroepen gebouwd, waaronder nr. 34 tot en met nr. 38. Dit type woning, met een negentiende-eeuwse gevel, komt zeer regelmatig voor op het begijnhof. In geheel kunnen we de groepering uitbreiden met de woningen 11-12-13-14-15-16-17, 46-47 en 55. Het is niet het meest voorkomend type gevel, maar wel representatief voor het begijnhof. De stijl van de voorgevels zijn dan weer voornamelijk het gevolg van de toenmalige voorkeur voor de Vlaamse neorenaissance en neotraditionele stijl.

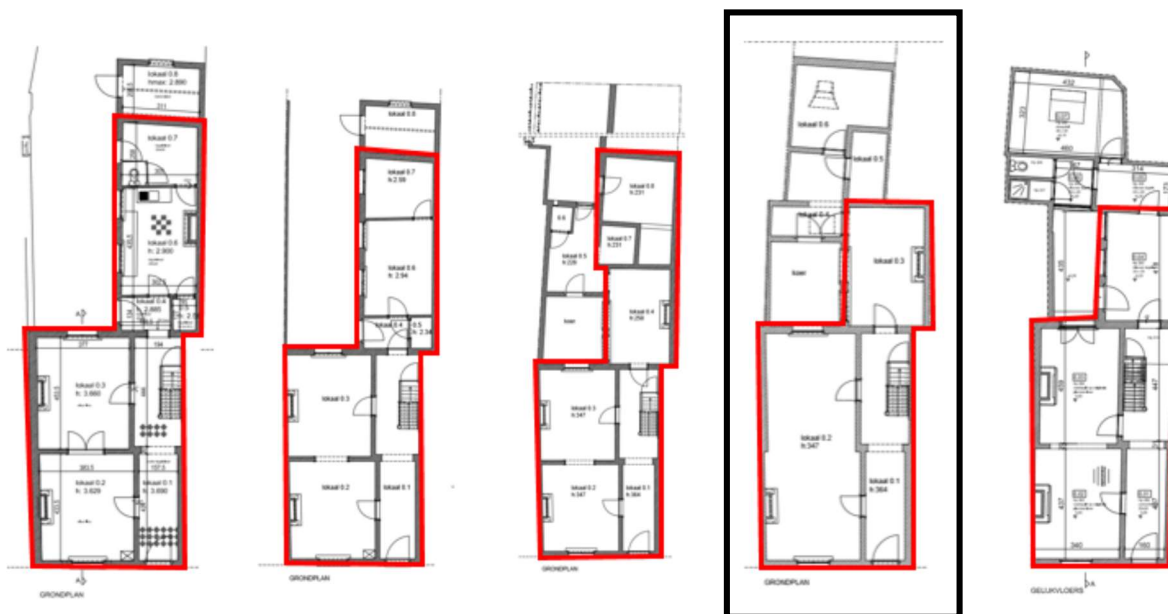
Afbeelding 6: grondplannen 5 woningen : nrs 34 t.e.m. 38

De woninggroep nr. 34 tot 38 behoort qua planindeling tot het laatste type van stadswoning. In de loop van de 19de- en in het begin van de 20<sup>ste</sup> eeuw werden er op het begijnhof van Turnhout een aantal woninggroepen gebouwd die beantwoorden aan de typologie van de toenmalige stadswoning.<sup>4</sup> De planopbouw bestaat typerend een lange corridor, die wordt verlicht door het bovenlicht boven de voordeur. De trap bevindt zich in het tweede deel van de hal. Naast de gang liggen twee aansluitende woonruimtes. Achter de hal bevindt zich een smalle uitbouw met de utilitaire ruimtes zoals de keuken, berging en badkamer. De woningen die in groep als stadswoningen werden opgetrokken hebben meestal (niet altijd) opeenvolgende grondplannen die elkanders spiegelbeeld vormen. De opeenvolgende grondplannen van huizenrij nr. 34 tot 38 zijn niet in spiegelbeeld maar parallel aan elkaar.

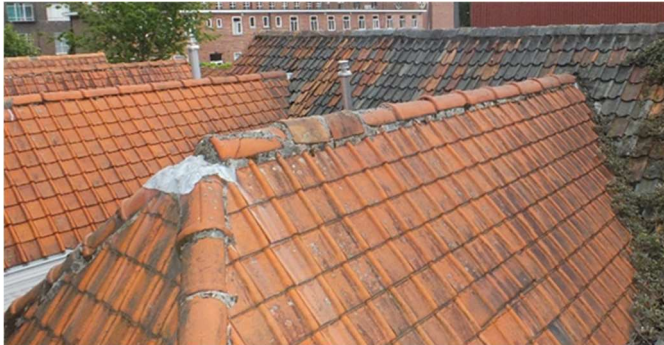
Afbeelding 7: van aanbouwen en achterliggende tuinberging.

In de berging achterin ligt nog een oude, wellicht zeventiende-eeuwse rode plavuizen vloer met nog een oudere bakstenenvloer onder. Met grote waarschijnlijkheid gaat het hier over de **zeventiende-eeuwse tuinberging** die in kader van de nieuwbouw in 1871 niet (geheel) werd afgebroken maar werd geïntegreerd in het nieuwe ontwerp. Aan de scheidingsmuren in de berging achterin zitten twee houten draagbalken. Op de mutatieschetsen in het volume van de voormalige tuinberging zichtbaar ter hoogte van de huidige berging. De oudere tuinberging werd voor de ganse woningenreeks in één keer gebouwd (zie foto van het doorlopende dak) en naderhand onderverdeeld op het ritme van de spantbalken. Vreemd in deze ruimte is het gevelanker dat in de zuidmuur zit. Volgens de mutatieschetsen heeft hier vroeger geen bebouwing gestaan. Wellicht stond de muuranker in dienst voor de later toegevoegde achterbouw.

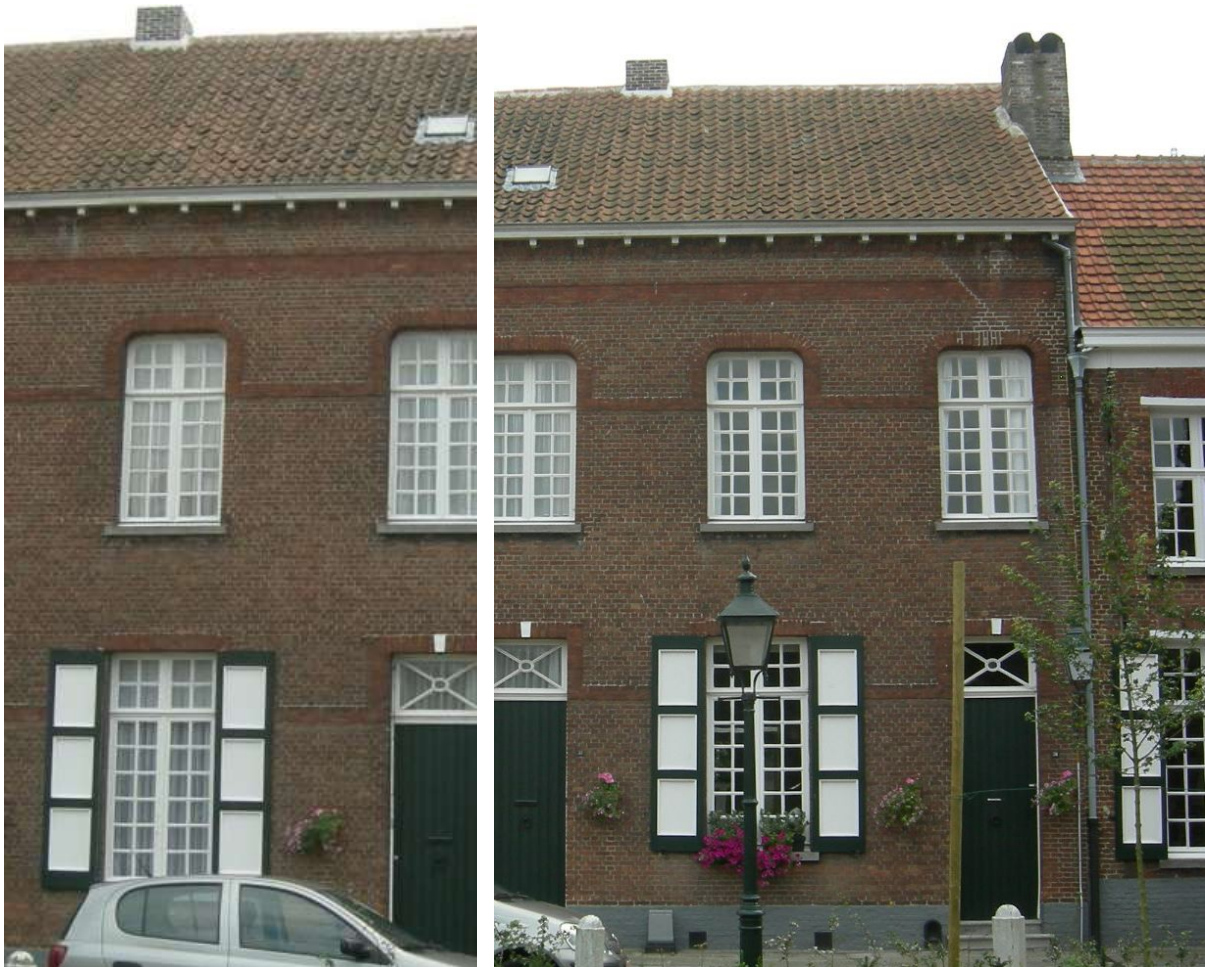
Afbeelding 9: voorgevel nr. 37 (links) en nr. 38 (rechts)

De voorgevel bestaat uit baksteenmetselwerk dat in kruisverband gemetst is. De voegen zijn platvol ingevoegd met een lichtbeige kalk-cementmortel. Onderaan is er een grijs geschilderde plint met vlak boven de stoep twee gietijzeren verluchttingsroosters van de verluchte ruimte onder de houten vloer.

Ter hoogte van de tussenregels van de ramen (op het gelijkvloers en de verdieping) werden rood opgevoegde en lichtjes uitspringende banden gemetst (band bestaande uit 3 metsellagen). De banden gaan over in de kantlagen boven de deur- en raamopeningen. De kantlagen van de ramen op de verdieping werden met ronde hoeken gemetst. Verder zien we een rood opgevoegde band (bestaande uit 5 metsellagen) tussen de ramen van de verdieping en de kroonlijst. Dit alles is typisch voor de baksteenarchitectuur uit die periode. Net onder de houten kroonlijst heeft de woning versierde metsellagen, welke vermoedelijk bepleisterd waren. Er zijn nog sporen van een bepleistering.

De negentiende-eeuwse **voordeur** is een zwartgroen geschilderde beplankte deur met een decoratief rechthoekig bovenlicht met diagonale roedels. Het deurgeheel heeft een metalen 'imitatie-sluitsteen'. Links van de deur zien we sporen van een beltrekker. Vanaf 1895 startte de huis-aan-huis postbedeling en werd een brievenbus in de deur noodzakelijk. Onder de brievenbus zit een smeedijzeren deurknop.

De gevel heeft naast de deur nog drie raamopeningen. Het schrijnwerk van de **vensters** is van het 19de-eeuws 'Frans' type. Het betreft houten vensterkozijnen met een ijzeren roedeverdeling (kleinhouten) (10 tot 12 kleine vlakken per vensterhelft en 4 voor de bovenlichten) en ruiten van getrokken vensterglas bevestigd met mastiek ('stopverf'). Alleen de onderste helft van de vensters kan geopend worden. Op de gelijkvloerse verdieping staan ramen met trapezium ontlastingsbogen. De ramen op de verdieping hebben kwartholle tophoeken en ellipsvormige ontlastingsbogen.

De gevelordonnantie dient behouden te blijven. Belangrijk voor deze woning is het integraal behoud van de samenhang met de andere woningen 34 t.e.m. 38. Het gaat om één bouwproject en het is belangrijk om deze bewuste 19de-eeuwse eenheidsarchitectuur te respecteren, vooral omdat die perfect aansluit bij het materiaalgebruik, vormgeving van het Turnhouts begijnhof .

Belangrijke elementen zijn het nog intact voegwerk, de vensters met de oude roedeverdeling, de getrokken beglazing, de luiken, de voordeur met het bovenlicht, de gietijzeren verlichtingsroosters, restanten van de deurbel, de houten kroonlijst, de dorpels in blauwe hardsteen en de banden met het rode voegwerk. De afgekapte bakstenen kroonlijst zou bij voorkeur opnieuw mogen bepleisterd en geschilderd worden. Het huisnummer dient behouden en onderhouden te worden.

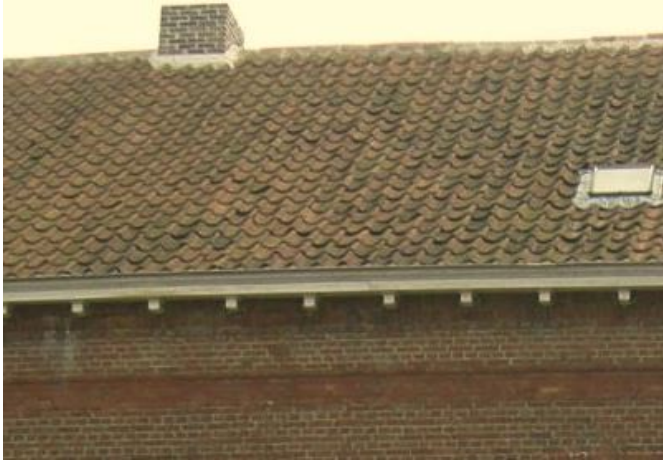
Afbeelding 10: het dak en de kroonlijst

De gevel wordt bekroond door een **kroonlijst** met geprofileerde bovenrand, steunend op rechthoekige klossen met daaronder een profielijst. Een karakteristiek 19de-eeuws detail is een kwartrond gemetselde bakstenen daklijst onder de klossen. Deze lijst was waarschijnlijk bepleisterd of op z'n minst wit gekleed: dit was een techniek om de kroonlijst een monumentaal karakter te geven. Deze witte boord komt overigens frequent voor bij verschillende types van woningen op het begijnhof, ook al vinden we diverse uitvoeringstechnieken terug (pleisteren, schilderen, kalken).

Het **zadeldak** is bedekt met rood gesmoorde Vlaamse pannen en heeft één dakvenster. Ter hoogte van de scheidingsmuren met huis nummers 36 en 38 bevinden zich twee overdakse schouwen. De schouw rechts is van de gebuur nr. 38. De goot is voorzien van een zinken regenafvoer in combinatie met deze van woning nr. 39 d.m.v. een gemeenschappelijke zinken trechterbak met spuer. Het dak loopt ononderbroken door met dat van de nevenliggende woningen (nr. 34 t/m nr.38).

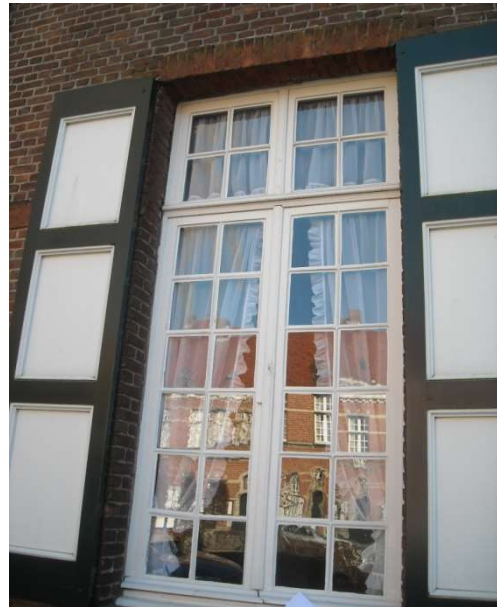
Afbeelding 12: het raam van de gelijkvloers

De hardstenen raamdorpels zijn recht geprofileerd en steken uit langs de zijkanten van de ramen. De vensters op de benedenverdieping zijn beluikt met in 3 verdeelde houten luiken. De luiken, aan de buitenzijde groen geschilderd, werden aan de binnenzijde met witte vlakken beschilderd voor een licht interieur wanneer de luiken gesloten zijn. De luiken zijn vastgezet met duimen, onderaan in de stenen dorpels en bovenaan in de stenen ontlastingsbogen. De scharnieren, hengsels en luikhouders zijn origineel. Aan de achterzijde van de luiken, boven de hengsels is het huisnummer aangebracht.

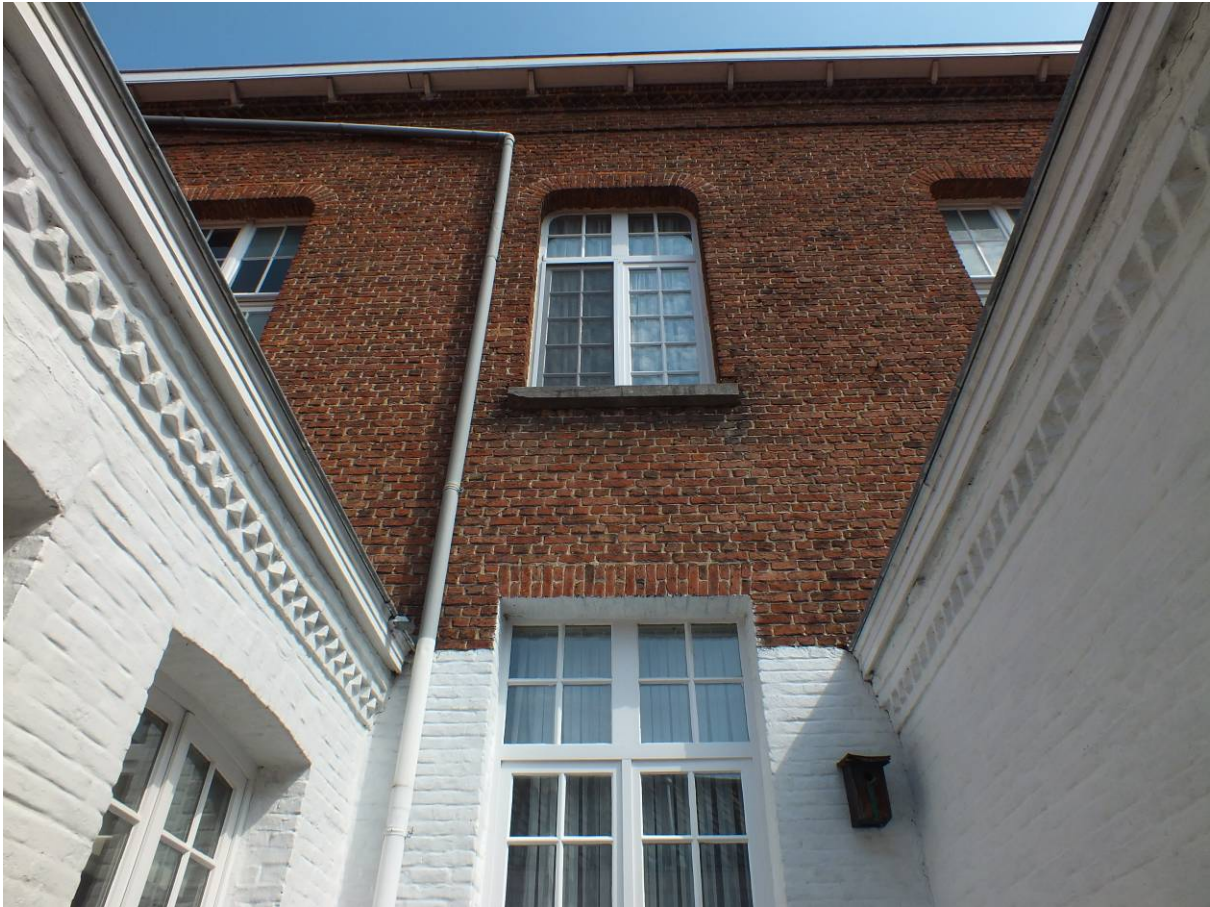
Afbeelding 13: de achtergevel

De achtergevel is eveneens opgetrokken in baksteenmetselwerk dat in kruisverband gemetst is. Voor het voegwerk werd een kalk-cementmortel gebruikt. De onderste bouwlaag is wit geschilderd. Er zijn geen muurankers in de gevel zichtbaar. Onderaan is er een zwart geschilderde plint.

In de achtergevel zijn er drie **vensteropeningen** waarvan het schrijnwerk en de vormgeving gelijk zijn aan deze in de voorgevel. De vensters hebben rechte hardstenen dorpels en gemetste lateien uit een kantlaag.

De **gevelordonnantie** moet men in zijn geheel behouden. Belangrijk zijn ook de vensters met de ijzeren roedenverdeling, de getrokken beglazing (indien nog aanwezig), de gemetste muizentand en de houten kroonlijst. Voor alle aanpassingswerken aan het parement dient het gebruik van cementmortel vermeden te worden. Het primair materiaalgebruik moet strikt gerespecteerd blijven. De baksteen mag, in tegenstelling tot de zone op het koertje, niet gekalkt of geschilderd worden.

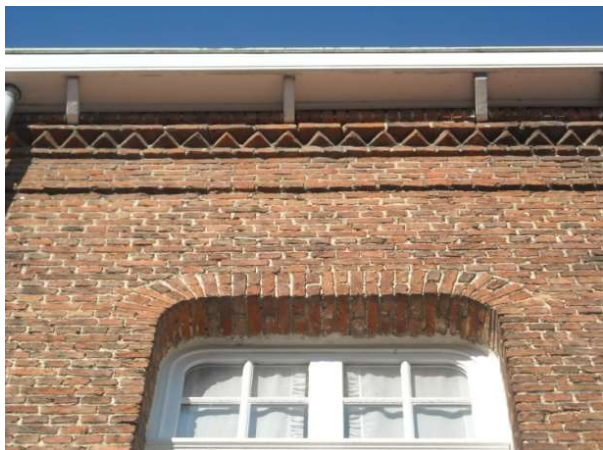
Afbeelding 14: de kroonlijst

De gevel wordt bekroond door een **kroonlijst** met geprofileerde bovenrand, en ondersteunt door enkele schuine klossen. Net onder de houten kroonlijst heeft de woning geprofileerde metsellagen en muizentand.

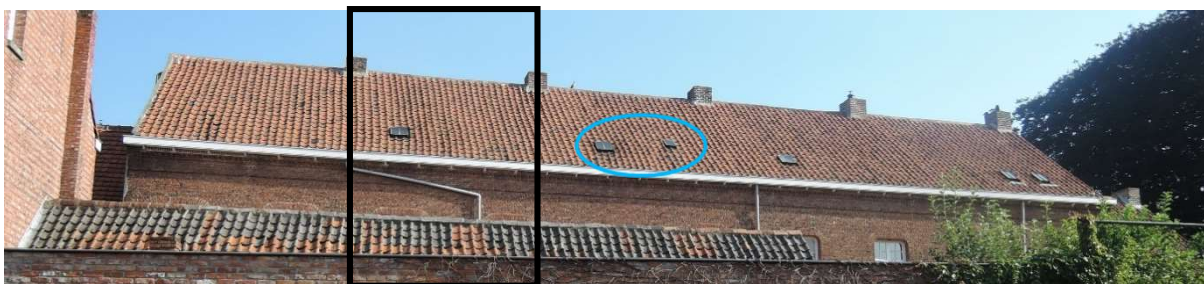
Afbeelding 16: zadeldak

In het dakvlak zit een dakraampje ter hoogte van de traphal. Een tweede exemplaar werd dicht gelegd: zie bespreking zolder. Afgaand op de andere woningen 35 en 36 bleef ook het dakraam in de traphal bewaard. Enkel bij de configuratie van woning nr. 36 is de oorspronkelijke: één “groot” dakraam in de traphal en een kleiner exemplaar op de zolder dat iets hoger werd geplaatst, bewaard (zie blauwe omcirkeling).

Wat betreft **het dak** moeten de oude Vlaamse pannen behouden blijven. De gemetste muizentand en de houten kroonlijst zijn belangrijke elementen. Wat betreft het verdwenen dakraam in de zolderruimte: bij voorkeur worden dezelfde afmetingen en inplanting nagestreefd als in de andere woningen. Als men dus op termijn meer licht op de zolder wenst, zal de bestaande nog aanwezige raveelopening als referentie moeten dienen.

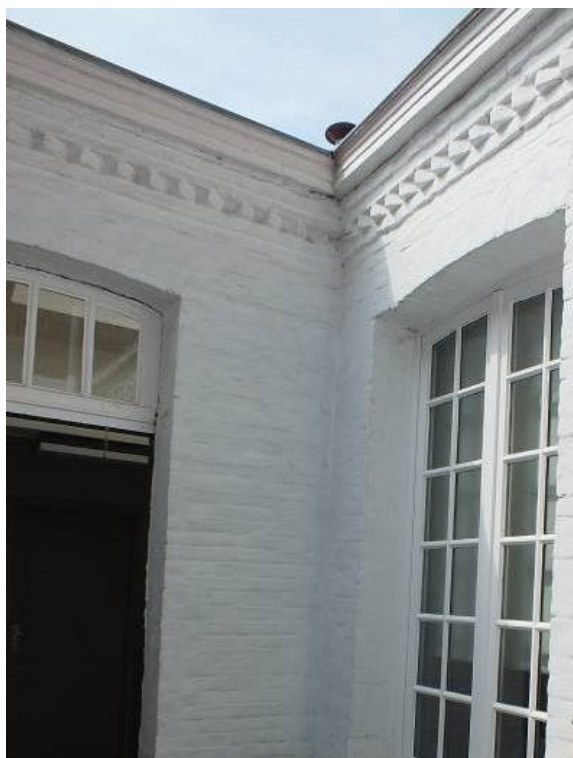
Afbeelding 17: de gevel van de aanbouw

Tegen de benedenverdieping werd een bakstenen volume aangebouwd dat haaks tegen de gevel staat. In de aanbouw zijn een keuken, badkamer, tussensas en berging ondergebracht. De gevels zijn gemetst in een kruisverband en over deze bakstenen is een **witte verflaag** aangebracht. Het metselwerk is identiek aan het metselwerk van de achtergevel van het hoofdgebouw. De gevel is ook met een muizentand afgeboord en bevat onderaan een zwart geschilderde plint.

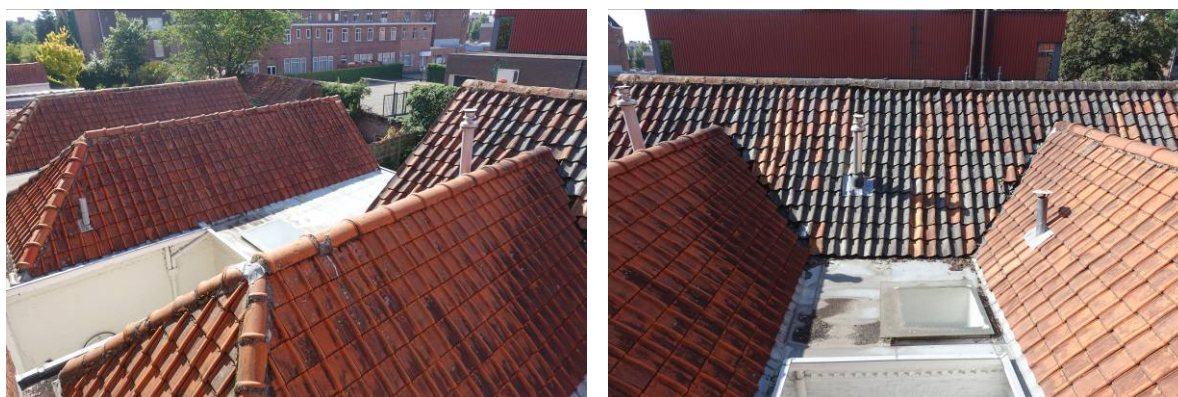
Afbeelding 19: het dak van de aanbouw

Het **schilddak** van de aanbouw loodrecht op de achtergevel is bedekt met rood-oranje rechtsdekkende stormpannen. De nokpannen zijn aangesmeerd met cementmortel. Aan de oostzijde staat een schouw.

Het **dakvlak** van de aanbouw evenwijdig aan de achtergevel is bedekt met een mix van rode en zwarte oude Vlaamse pannen. De tussensas is voorzien van een plat dak met een lichtkoepel.

Het verschil in gebruik van pannen mag behouden blijven ook al zijn de Vlaamse pannen meer gebruikelijk op het begijnhof. Het materiaalverschil gaat samen met een andere bouwfase.

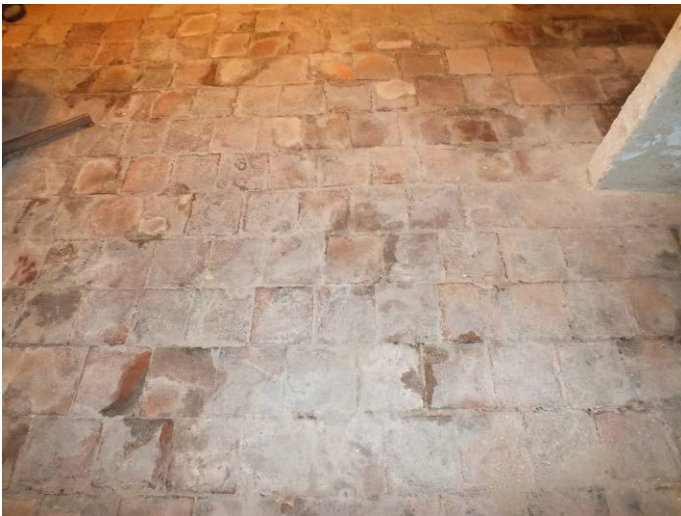
Afbeelding 20: vloer uit gebakken aarde tegels

De keldertrap is een originele gemetste steektrap in zwarte gesmoorde baksteen. De vloer bestaat uit rood gebakken aarde tegels (17x17 cm) ('Boomse plavuizen') met een zeer dunne kalkvoeg. De vloertegels zijn in halfsteensverband gelegd.

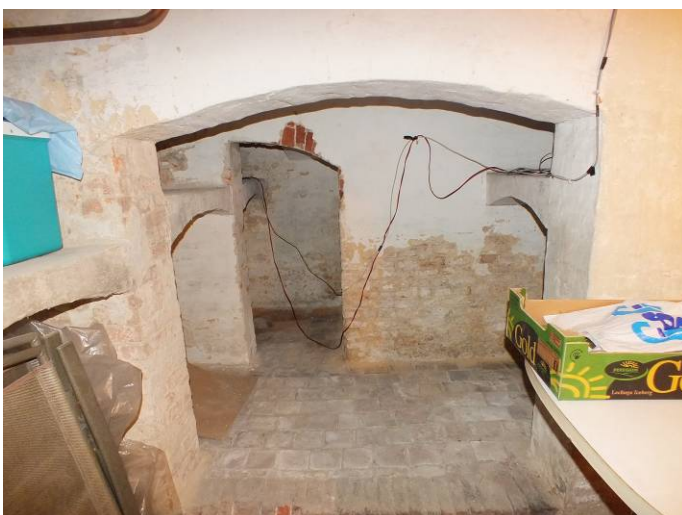
Afbeelding 22: kelderwanden

De muren bestaan uit gekalkte baksteen. De kalklaag is op verschillende plekken losgekomen. In de achtergevel bevindt zich een langwerpig kelderraam dat uitgeeft boven het maaiveld, en voorzien werd van houten kader met een ruitvormig ventilatierooster. Aan de ingang is een uitsparing voorzien in de muur voor een kaarsen-nis.

Deze onderdelen van de kelder dienen met zekerheid behouden te blijven: bakstenen muurtjes van de schabben, gewelven, gemetste trap, troggewelven, het bepleisterd plafond en houten moerbalk. De vloer is een zeer belangrijk element en moet men behouden. Deze dient wel gereinigd te worden en cementsluiers moeten verwijderd worden. Het schrijnwerk van het raam mag men wit schilderen. Herstelling van de wandbepleistering is aangewezen, zeker op de muur van de achtergevel. Leidingen in opbouw kunnen iets discreter worden aangebracht.

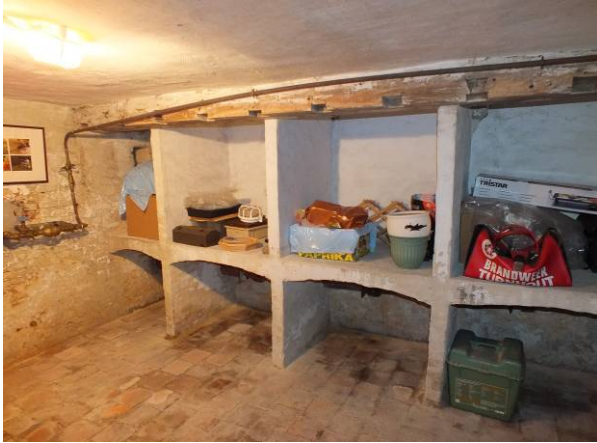
Afbeelding 23: de gemetste schabben

Tegen de zijde t.o.v. geuur nr.36 werden schabben gemetst ondersteund door gemetste en gekalkte muurtjes en een houten moerbalk. De schabben lopen ook door aan de achtergevel. In de muur parallel aan de voorgevel vinden we een ventilatieopening van de holle ruimte onder de verhoogde vloer van lokaal 0.2.

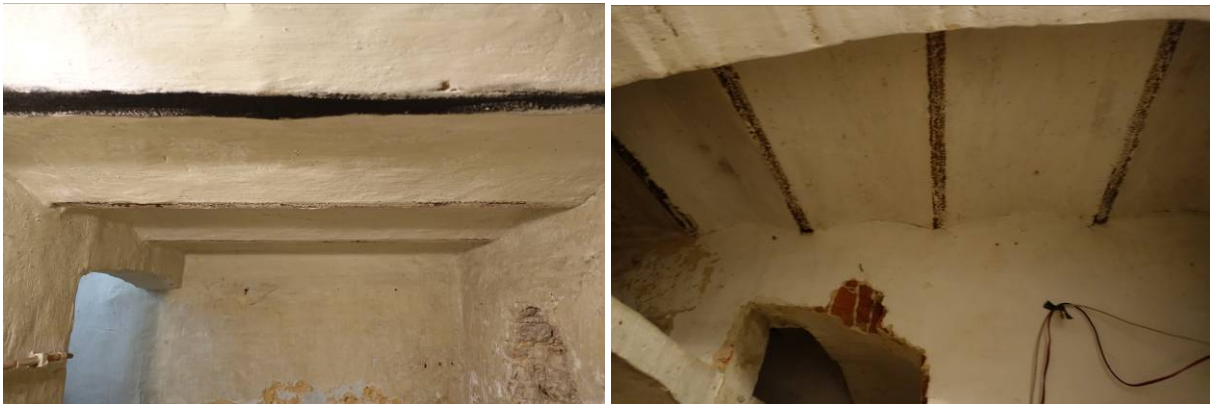
Afbeelding 26: het plafond aan de trap met troggewelven.

Het plafond beneden aan de trap bestaat uit bepleisterde troggewelven en stalen overspanningen, net zoals het plafond in de opening achter de trap.

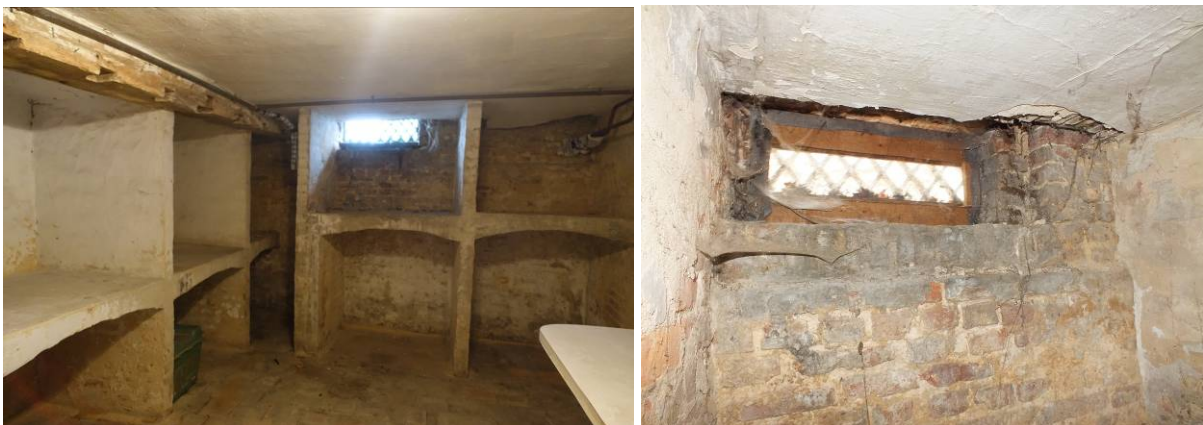
Afbeelding 27: het plafond in de kelder

Het plafond in de kelder bestaat uit bepleistering op houten latwerk. Aan het keldervenster zijn de houten latjes zichtbaar onder de wegvallende pleisterlaag.

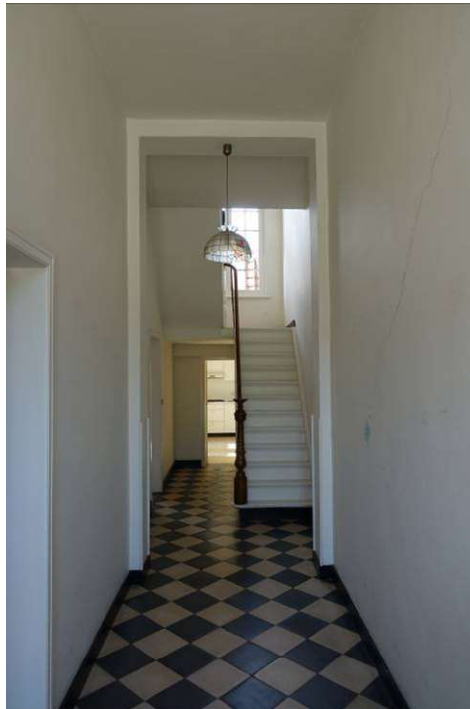
Afbeelding 4: zicht op de trap

Achteraan is er een houten trap naar de eerste verdieping, bestaande uit twee rechte trapsteken. De traptreden en trapboom zijn wit geschilderd. De linker trapboom en trapleuning met spijlen zijn bruin gebeitst. Onder de eerste trapsteek vertrekt de trap naar de kelder.

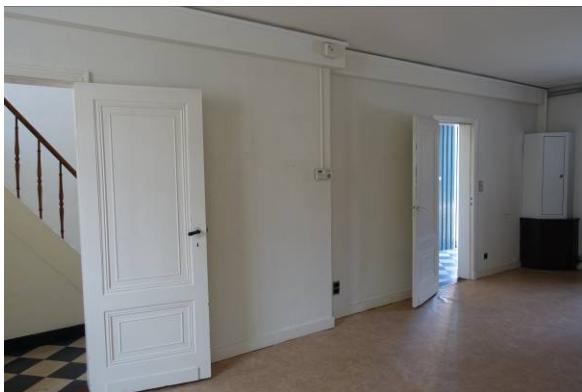
Afbeelding 30: deuren vanuit de gang

Er zijn twee **deuren** in deze kamer t.o.v. de gang, beide authentieke paneeldeuren. De deurdorpels zijn uit hout. De monumentale dubbele deur die de kamers vroeger van elkaar scheidde is verdwenen. Er zijn twee witgeschilderd houten ramen (met tablet en zijdelingse omlijstingslatten), enkel aan het venster aan de voorgevel bleef het raambeslag met spanjolet bewaard.

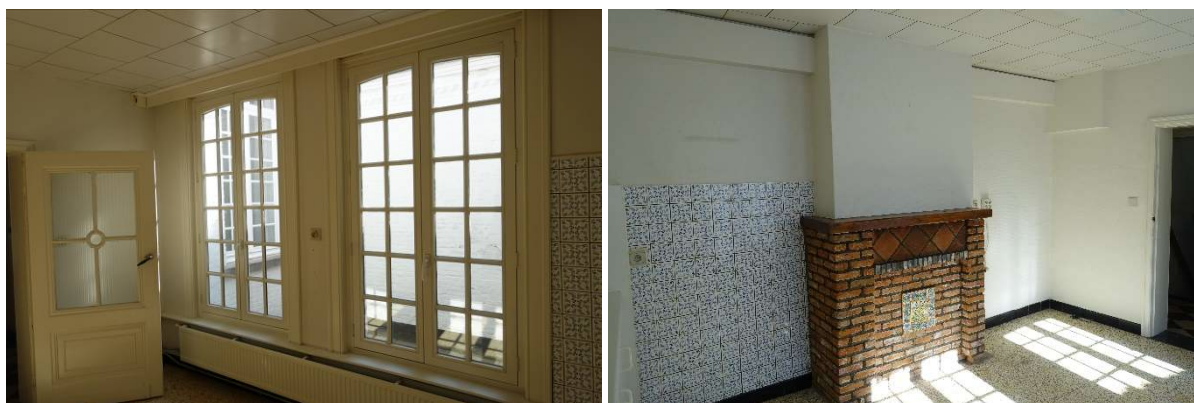
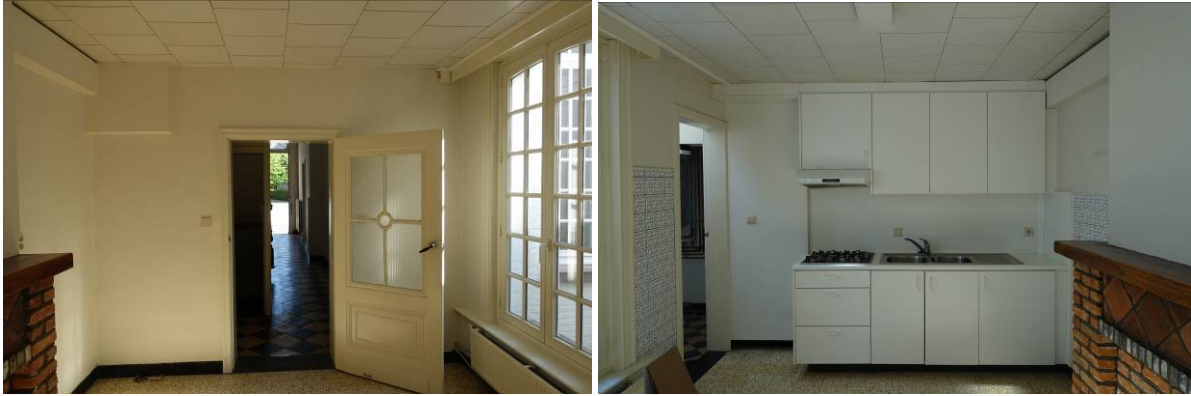
Afbeelding 32: zicht in de keuken

In de keuken zijn er twee witgeschilderde deuren: een paneeldeur naar de sas en beglaasde toegangsdeur naar de traphal. De beglaasde paneeldeur is identiek aan deze van de kelderdeur en bestaat uit lijnvormig geprofileerd profielglas, onderverdeeld in vier vlakken door glasroedes. Het versierd medaillon of luchtrooster is aan deze deur niet behouden. Het deurbeslag is wel behouden. De kruk van de houten paneeldeur is niet oorspronkelijk.

- *Vloer*: de vloer is niet origineel. De vloertegels mogen aangepast worden indien men het vloerveld beter zou wensen te isoleren.
- *Plafond*: het verlaagd vals plafond heeft geen waarde en zou best vervangen worden door een bepleisterd plafond.
- *Schrijnwerk*: de originele paneel en beglaasde deuren en de ramen moeten bewaard blijven
- *Schouw*: de gemetste schouwmantel is storende aanpassingen en zouden best gecorrigeerd worden. Maar zelfs indien men de haard niet meer nodig zou hebben omwille van een vervangende centrale verwarming, mag er in geen geval geraakt worden aan de typologische opbouw indien men hun aankleding zou willen aanpassen. De schouw moet wel degelijk bewaard blijven als bouwspoor van de verwarming 'per kamer' en als architecturaal centrum van het lokaal. Het storende parament kan best bepleisterd worden.

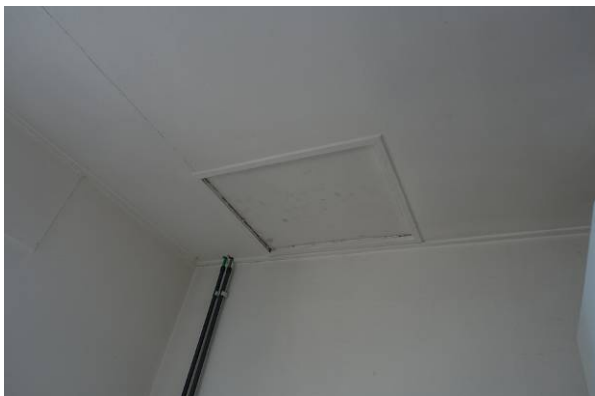
Afbeelding 35: plafond in sas

Het plafond is bepleisterd en wit beschilderd. In het plafond zit een zolderluik en lichtkoepel.

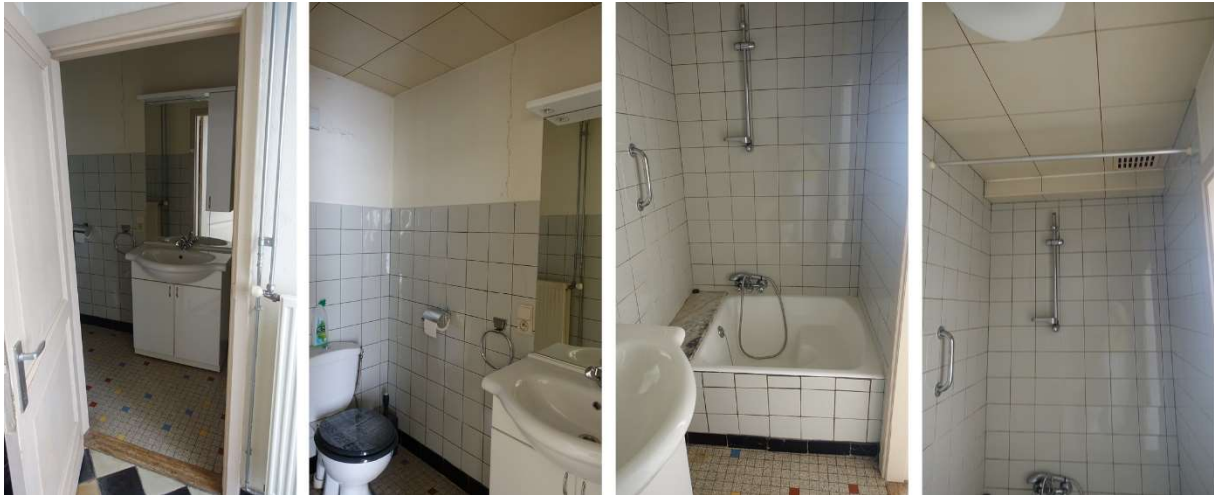
Afbeelding 36: badkamer 0.5

Verlaagd plafond uit plaatmateriaal, wit geschilderd.

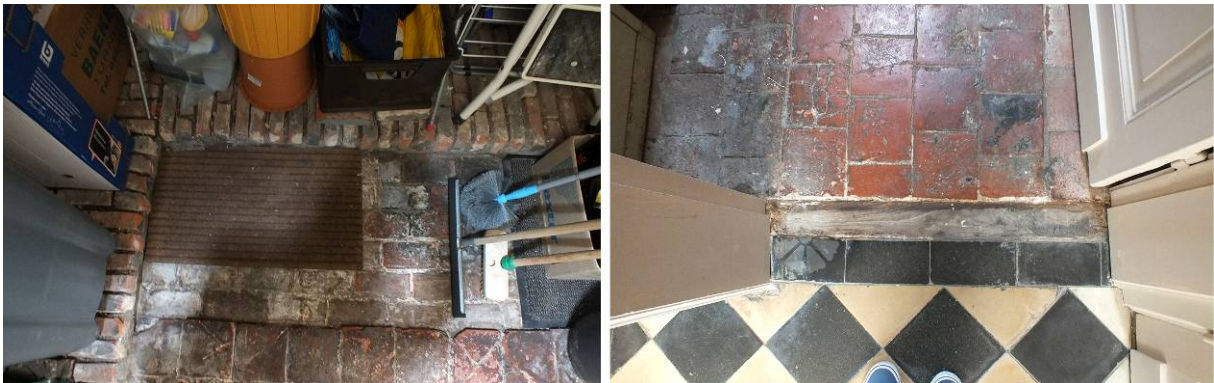
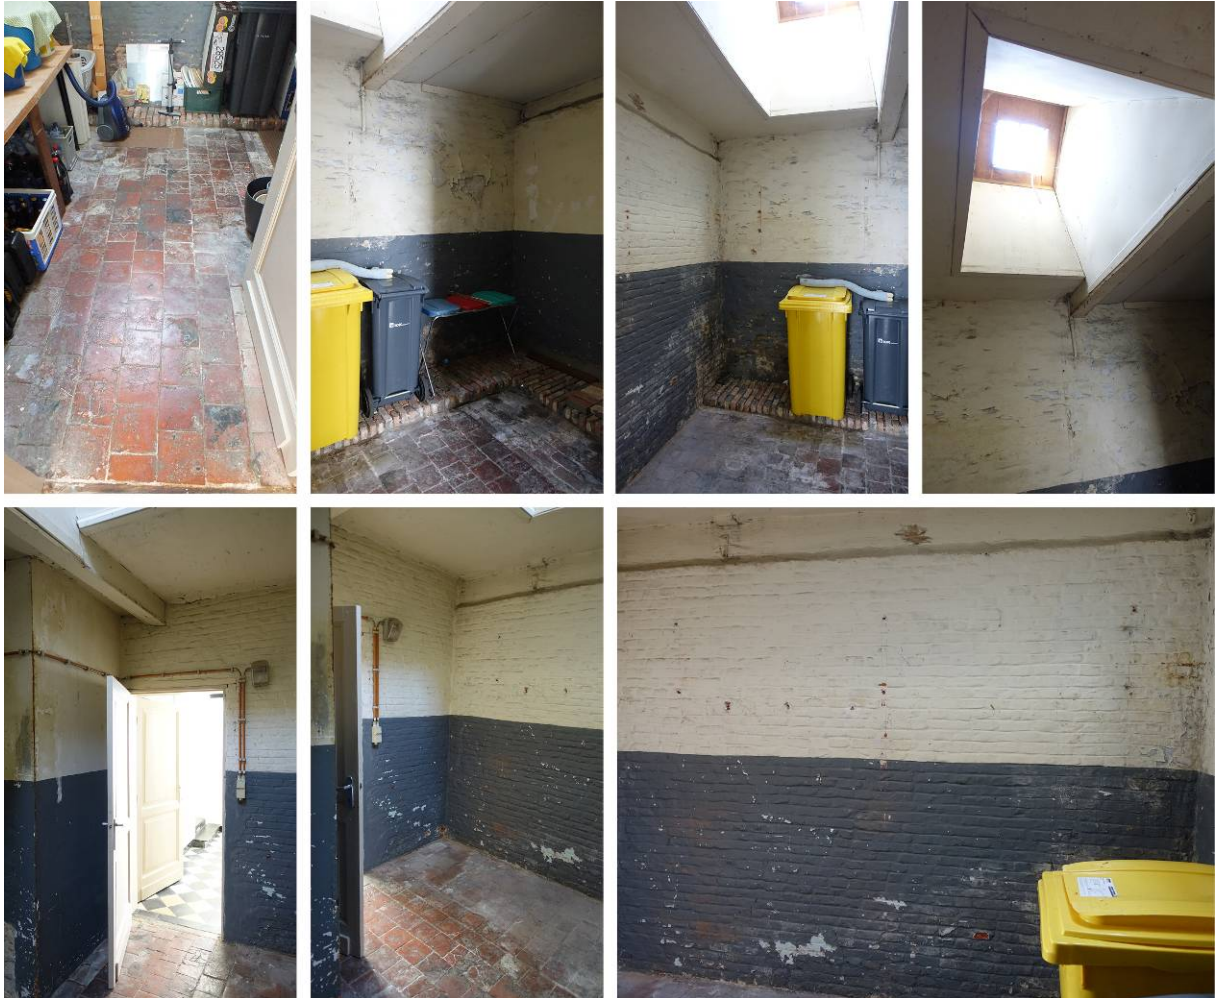
### Lokaal 0.6 (tuinberging)

De rode **plavuizen tegelvloer** is koud gelegd en in halfsteensverband. De plavuizenvloer is wellicht nog een restant van de zeventiende-eeuwse tuinberging van de woning vooraf haar afbraak in 1871. De plavuizenvloer bestaat uit deels 17de-eeuwse plavuizen. Onder de vierkantige plavuizen ligt nog oudere **bakstenenvloer**. De plavuizenvloer is afgewerkt aan de rand met een recente verhoogde bakstenen vloer. Deze goedkopere vloerbedekking wordt meestal gekoppeld aan 'minderwaardige' nutsruimtes, zoals tuinhuisen of kelders. In dit geval diende de ruimte als berging.

De **deurdorpel** bestaat aan de zijde van de sas uit vier donkere natuurstenen rechthoekige tegels, wellicht 18de-eeuws of vroeg 19de-eeuws. Aan de binnenzijde bleef de oudere houten dorpel bewaard.

De wanden werden wit **gekaleid** en later overschilderd. Op sommige plaatsen bladert de verf af en is de onderliggende kalei zichtbaar. Aan de scheidingsmuren met woningen nr. 36 en 38 zitten houten draagbalken die erop wijzen dat dit over een oud volume gaat.

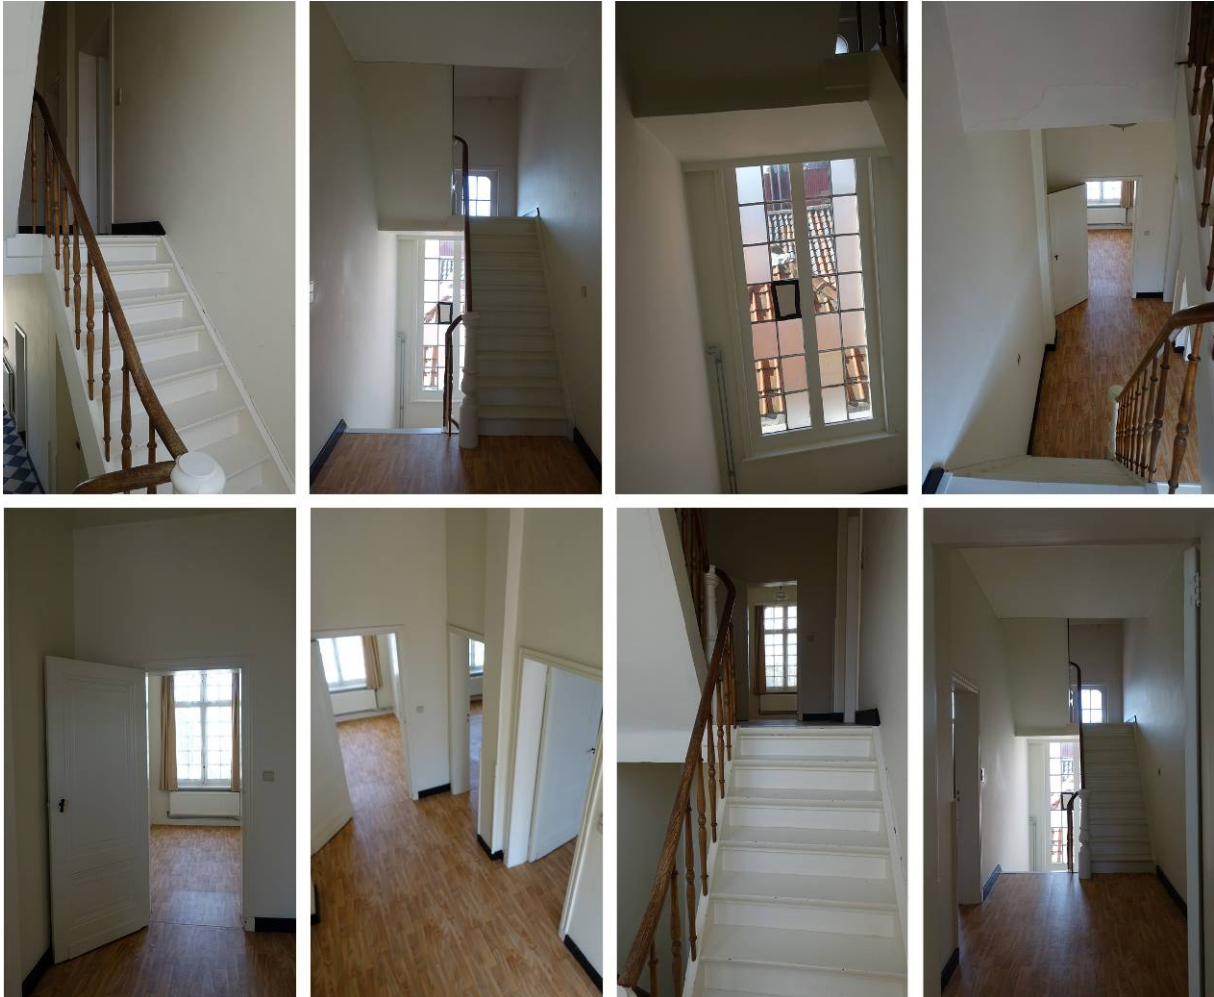
### Lokaal 1.1 Trappenhal

Deze kamer geeft toegang tot drie kamers. De ruimte wordt in 2 delen opgedeeld door een gemetste en bepleisterde (deels afgebroken) tussenportiek.

Vloerbekleding uit vinyl op vermoedelijk de originele planken parketvloer en zwart geschilderde houten plinten.

Te verwijderen elementen zijn: de vloerbekleding uit vinyl, raamgordijnen en rail. Wat betreft de witte beschikking van de deur zou men bij een restauratie moeten naziën of deze verflagen origineel zijn of onder deze verflagen andere beitslagen terug te vinden zijn. Te behouden elementen zijn: het venster met beslag, de plankenvloer, de deur met beslag, het bepleisterd plafond.

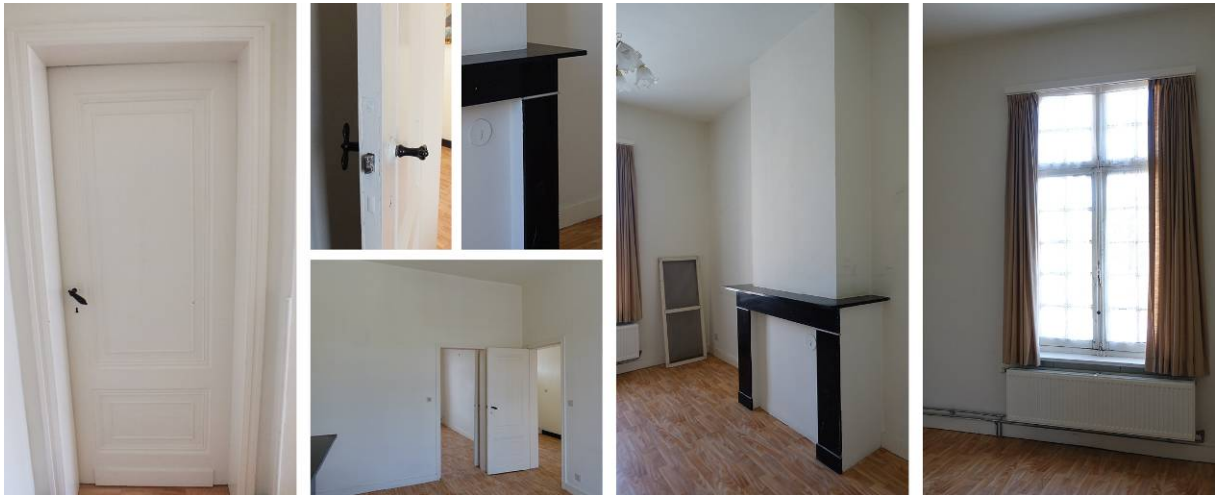
### Lokaal 1.3 (grote kamer vooraan)

Vloerbekleding uit vinyl, wellicht liggen de originele planken parketvloer hieronder nog. De houten plinten zijn wit geschilderd.

- *Te verwijderen elementen zijn:* de vloerbekleding uit vinyl, raamgordijnen en rail. De doorgang naar lokaal 1.4 kan men beter opnieuw dichten, het is weinig waarschijnlijk dat deze opening origineel is.
- *Wat betreft de witte beschildering van de deuren:* men zou bij een restauratie moeten naziën of deze verflagen origineel zijn of onder deze verflagen andere beitslagen terug te vinden zijn.
- *Te behouden elementen zijn:* de schouw, het venster met beslag, de plankenvloer en de plinten, de deur(en) met beslag, het bepleisterd plafond.

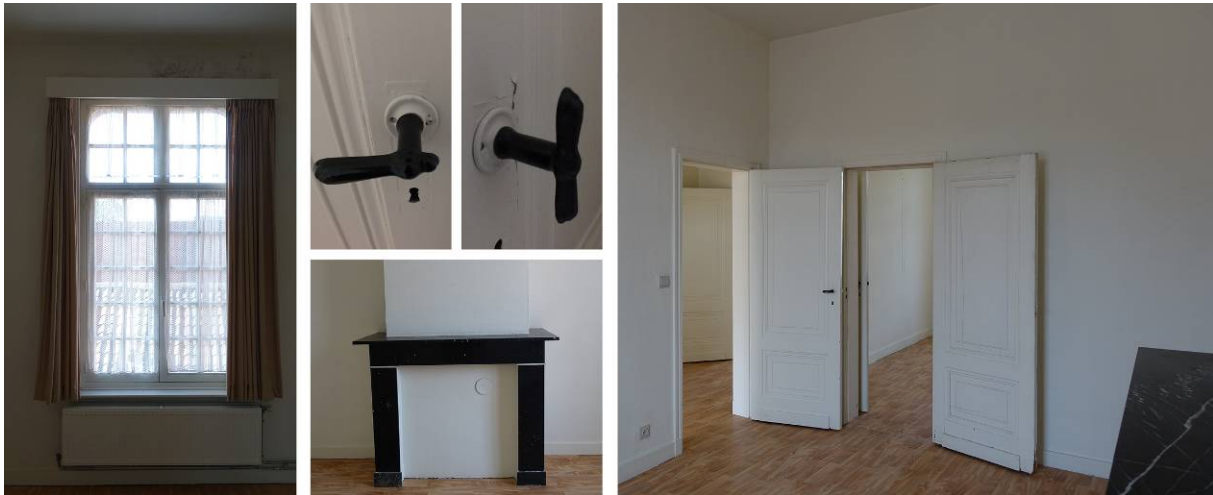
### Lokaal 1.4 (grote kamer achteraan)

Vloerbekleding uit vinyl, wellicht liggen de originele planken parketvloer hieronder nog. De houten plinten zijn wit geschilderd.

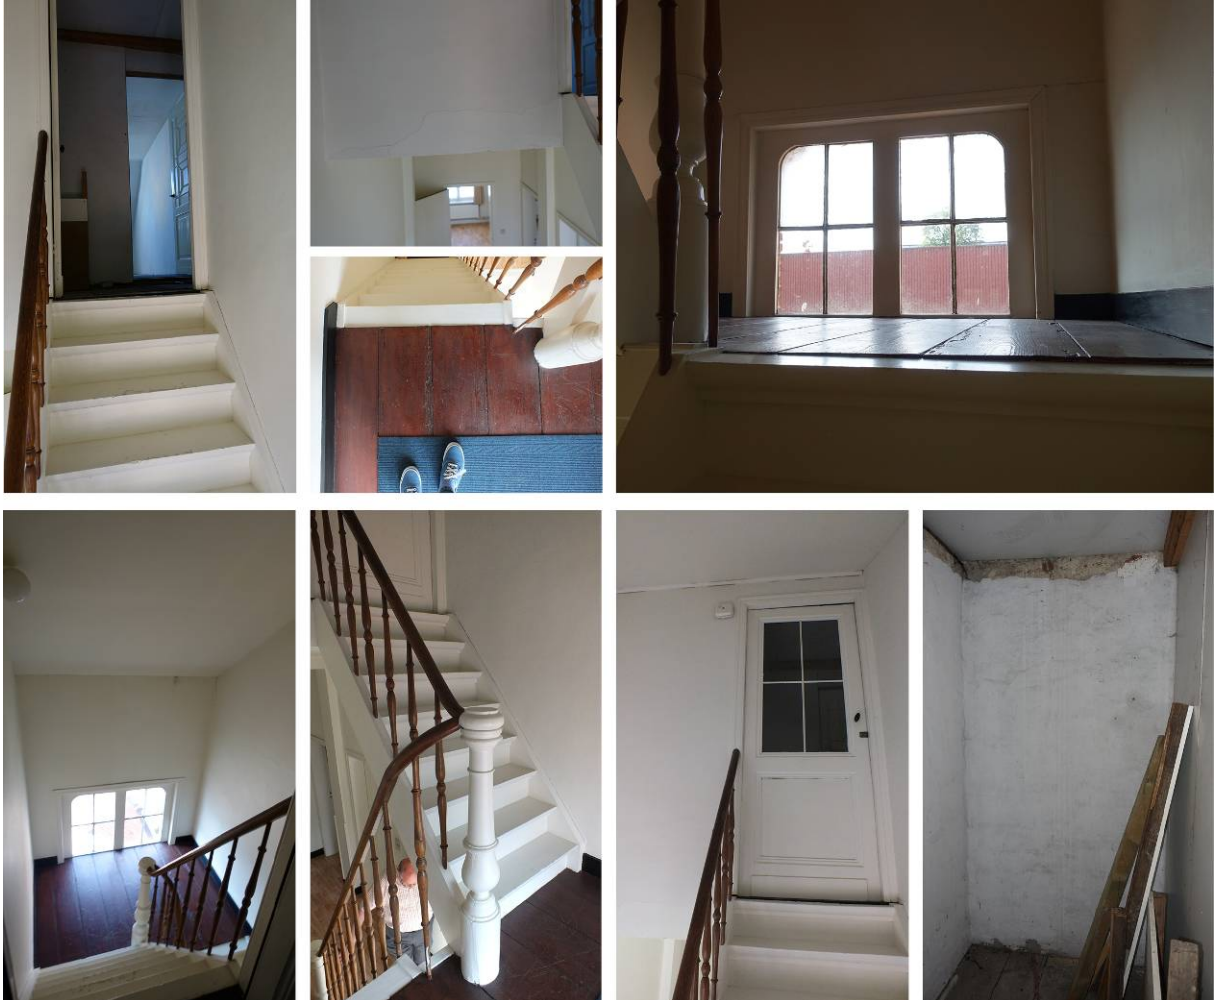
### Zoldertrap 2.1

Het bovenste bordes en de allerlaatste trapsteek van de houten authentieke steektrap zijn nog in hun oorspronkelijke staat gebleven, thans overschilderd met uitzondering van de trapeuning. Het trapbordes heeft een originele houten plankenvloer. Er zijn donker geschilderde houten plinten.

- *Te behouden elementen zijn:* houten vloerbeplanking, originele bepleistering en schrijnwerk van de twee waardevolle deuren inclusief deurbeslag en beglazingen.
- De opbouw van de wanden uit platenmateriaal, de derde binnendeur en het plafond van het sas hebben geen waarde en kunnen aangepast worden.
