**BOUWHISTORISCHE NOTA**

**CHE- ANALYSE**

**BEGIJNHOFWONING nr 37**

**TURNHOUT**

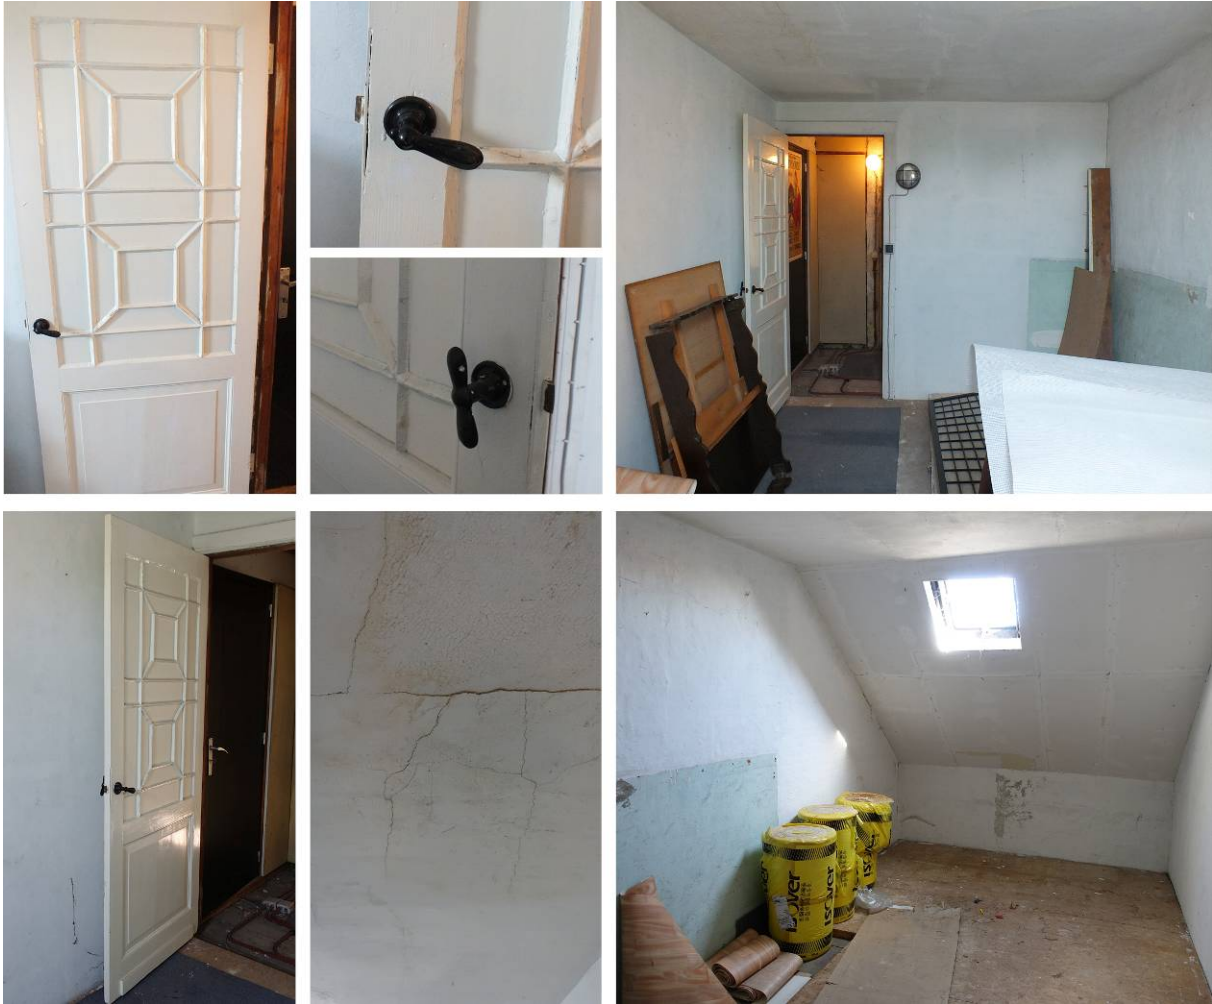
**“Meidenkamer” 2.3 (zolder)**

Vloerbekleding uit vezelplaten, hieronder liggen nog de originele plankenvloer.

De wanden hebben nog de originele bepleistering, met uitzondering van het schuine dakvlak met zolderraam. De wanden zijn deels wit geschilderd en gedeeltelijk licht blauw geschilderd aan de scheidingsmuur met nr. 38 en traphal. Op sommige plaatsen bevinden er zich scheuren in het pleisterwerk.

- *Te verwijderen elementen zijn:* de vloerbekleding uit vezelplaten
- *Te behouden elementen zijn:* houten vloerbeplanking, originele bepleistering en schrijnwerk van de waardevolle deur inclusief deurbeslag.
- De ruimte mag niet verder opgedeeld worden.
- De opbouw van de wanden uit platenmateriaal tegen de schuine wand heeft geen waarde en kan aangepast worden. Wordt bij voorkeur opnieuw bepleisterd.
- de natuurlijke verlichting zal beperkt moeten blijven. (Enkel met dakvlakramen en een gezamenlijke aanpak voor de vijf woningen.

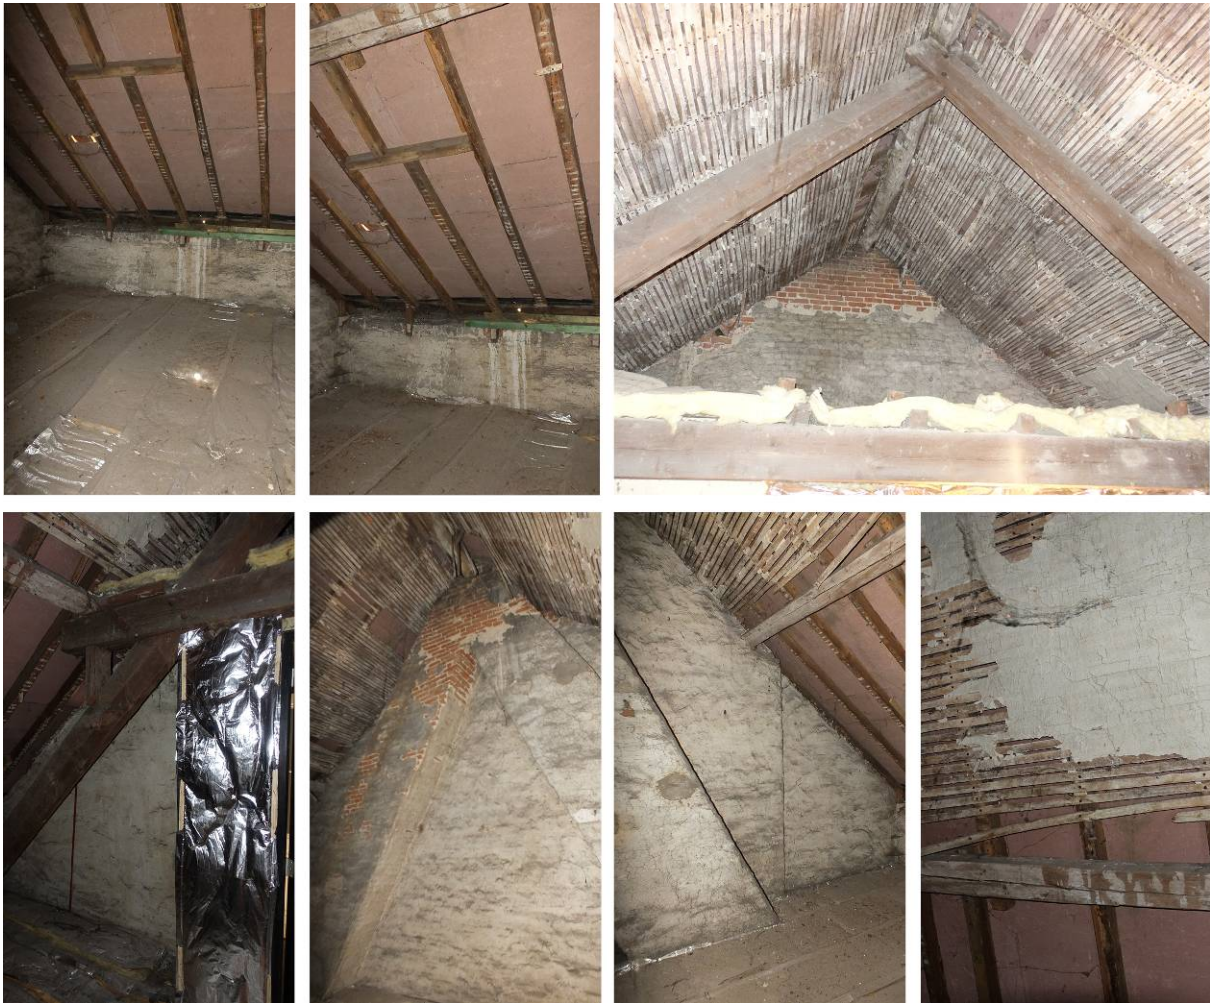
### Zolderkamer 2.4 (dakgebinte)

De vloer is bedekt met isolatiemateriaal, wellicht liggen de originele brede houten planken hieronder nog.
