## 01.01 IDENTIFICATIE

Huisnummer	58
Perceel	611
Datering	17de-eeuws, aangepast in 1896 en gereconstrueerd in 2000-2001
Bescherming	Als monument en landschap in 1962 en opnieuw als monument in 2016
Beschrijving	Vrijwel vierkant huis, verankerd bakstenen gebouwtje van drie en vier traveeën, oorspronkelijk met twee bouwlagen aan de voorzijde en één aan de achterzijde. Begane grond met beluikte, houten kruiskozijsen naast rechthoekige ingekaste deur; dito bovenvensters. Het gebouw werd gereconstrueerd o.l.v. architectenbureau F. en P. Schoeters. <sup>1</sup>

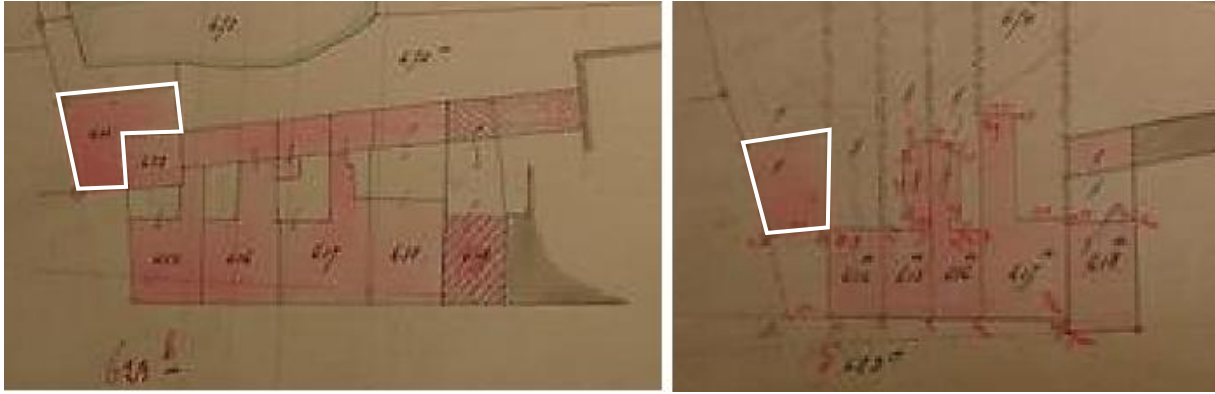
Figuur 5: Mutatieschets: perceel 611, 1896, schets 53, Ministerie van Financiën, Kadaster van Antwerpen - het perceel wordt versmald waardoor ook het bouwvolume wijzigt.

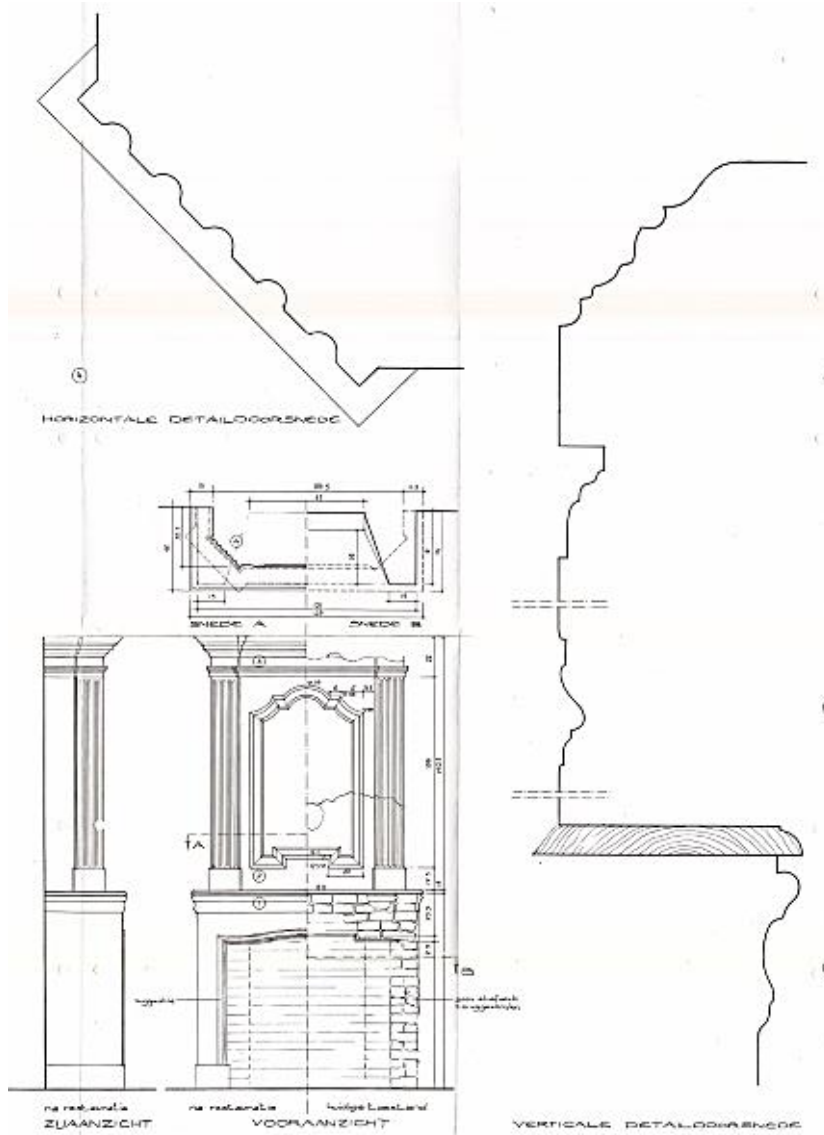
De herderswoning werd in de loop van de 19de eeuw sterk aangepast. Tegen 2000 was de woning een ruïne en besloot het OCMW over te gaan tot een reconstructie. De herderswoning werd geheel opgemeten en vervolgens zodanig gereconstrueerd dat er in de woning geen enkel authentiek element meer aanwezig is, behalve de schouw in de living (naast de keuken) waarvan de schouwmantel met decoratief lijstwerk (stucwerk) gerestaureerd werd.

Figuur 8: Architect Dominic Van Clé, plan van de schouw – bestaande toestand (rechts) en nieuwe toestand (links), 2000.

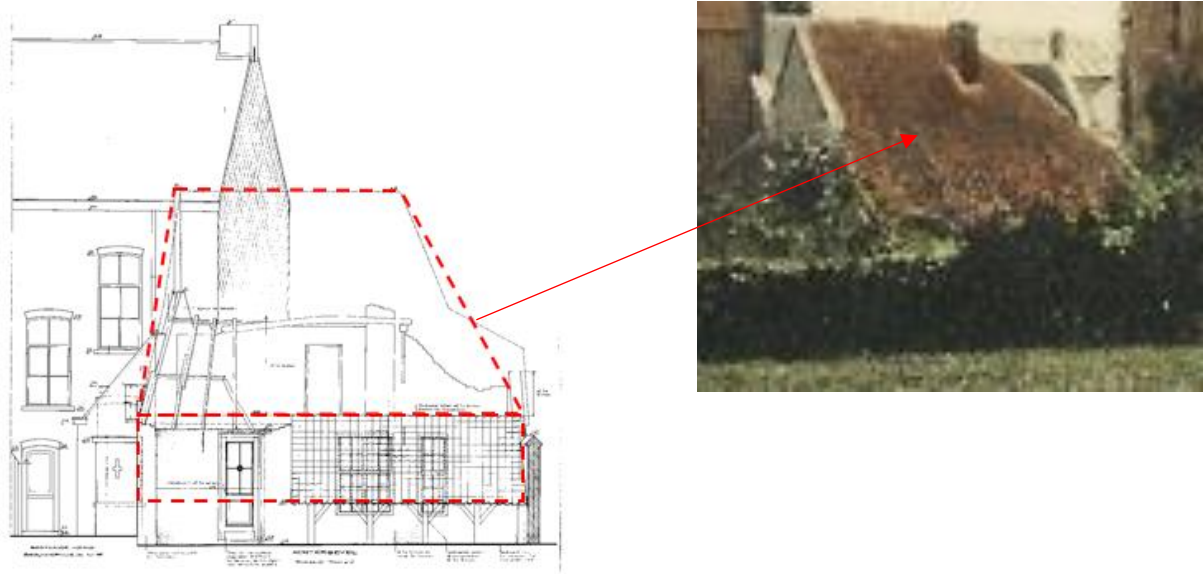
Het vreemd vormgegeven dak is vermoedelijk het gevolg van een vroeg 20ste-eeuwse ingreep, die bij de reconstructie in 2001 (ongelukkig genoeg) werd overgenomen. Wellicht had men voor de vormgeving van het dak beter teruggegrepen naar de toestand zoals deze te zien is op de postkaart uit 1908. Daarbij liep het dak aan de achterzijde door tot laag boven het grondniveau, waar het ondersteund werd door houten palen en zo een soort afdak vormde. Bij de reconstructie ging het origineel kloosterkozijn en kuiskozijn verloren. In de plaats daarvan kwamen er twee nieuwe kruiskozijnen met luiken in de plaats. De achterdeur met vierdelig glasraam (en vermoedelijk verluchttingsrooster) verdween. De aanbouw die in 2001 werd gebouwd, heeft geen reminiscenties aan de oorspronkelijke achtergevel en bestaat uit de helft van een aanbouw met zadeldak en een glazen veranda.

Figuur 9: Architect Dominic Van Clé, opmetingsplan van de achtergevel – bestaande toestand (ruïne), 2000.

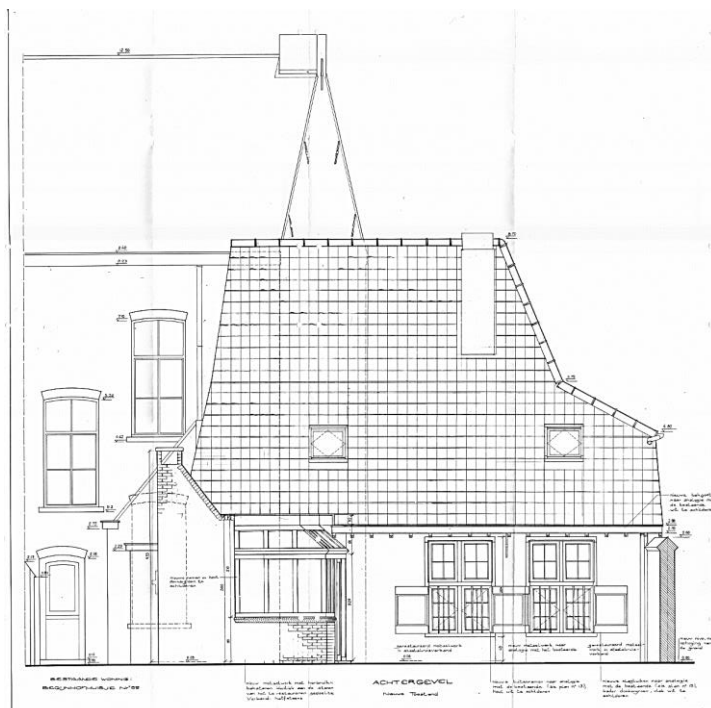
Figuur 10: Architect Dominic Van Clé, plan van de achtergevel – nieuwe toestand, 2000.

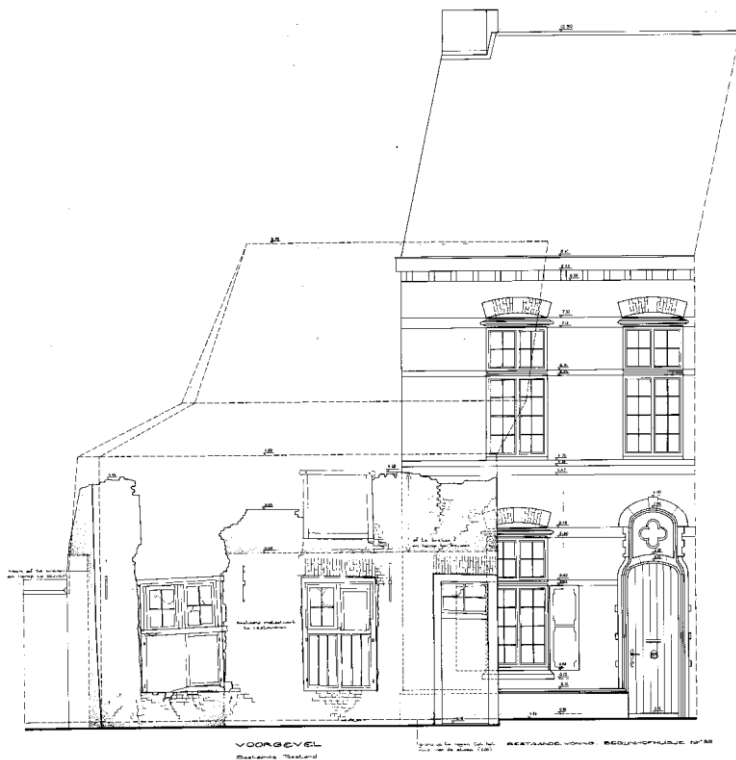
In de voorgevel werden de kruiskozijsen vervangen door nieuwe exemplaren. De dievenijzers op het gelijkvloers zijn vermoedelijk niet origineel. De voordeur werd tevens vervangen door een recent exemplaar. Op de bovenverdieping werd het toogvenster (dat te zien op de opmetingsplannen geen glasraam of roede verdeling meer bevatte) vervangen door een tweedelig venster, met hiernaast een iets bredere exemplaar van hetzelfde type.

Figuur 11: Architect Dominic Van Clé, opmetingsplan van de voorgevel – bestaande toestand (ruïne), 2000.

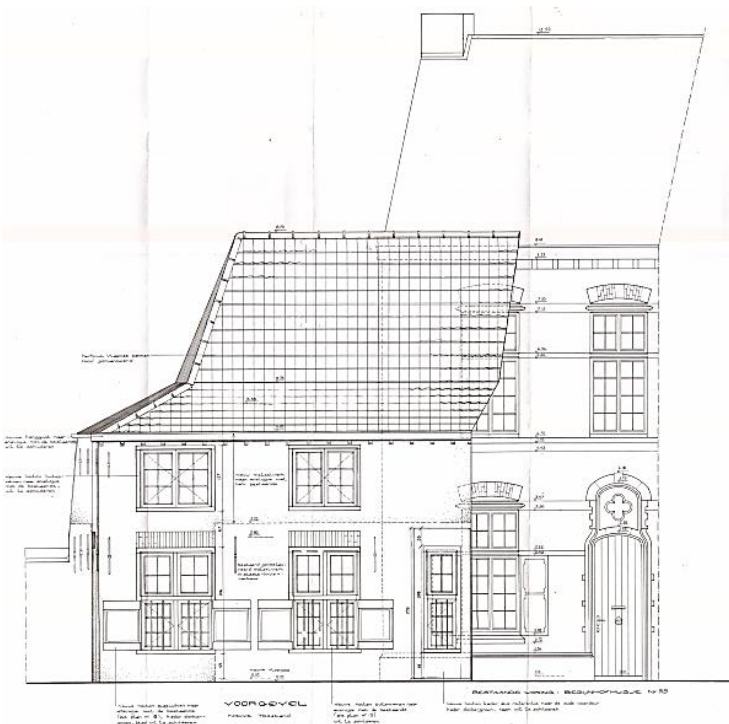
Figuur 12: Architect Dominic Van Clé, plan van de voorgevel – nieuwe toestand, 2000.

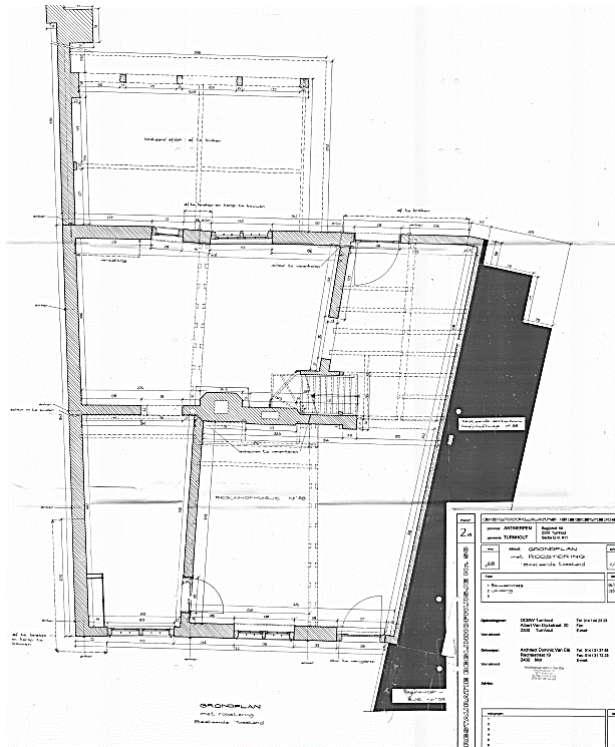
Hoewel de woning volledig werd vernieuwd (gereconstrueerd), werd de interne verdeling grotendeels gerespecteerd, met uitzondering van de glazen veranda die werd aangebouwd en waarin de keuken werd ondergebracht en de invoeging van een toilet in de hal. Vanuit de hal is de kelder bereikbaar via een zwaar luik (belegd met tegels). Deze was bij de fotografische inventarisatie an de woning niet bereikbaar, maar dient bij ingrepen aan de woning zeker gecontroleerd te worden: mogelijk is de kelder nog authentiek.

Figuur 13: Architect Dominic Van Clé, opmetingsplan gelijkvloers – bestaande toestand (ruïne), 2000.

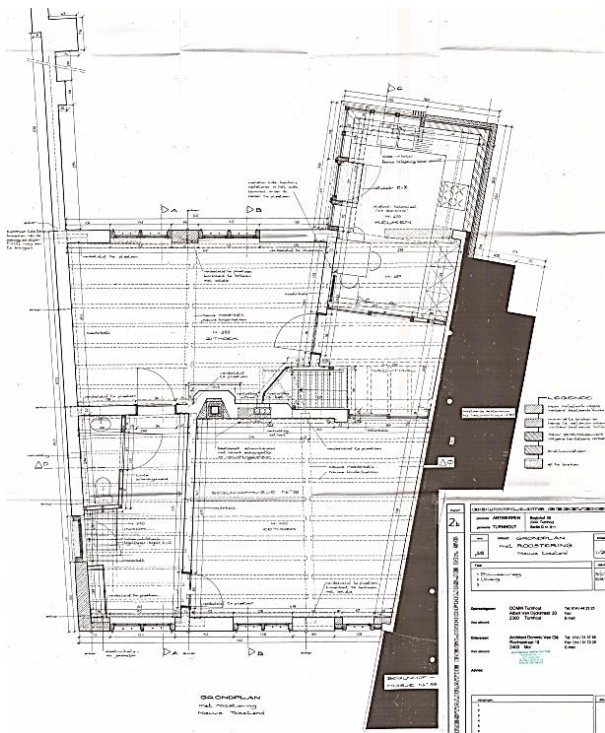
Figuur 14: Architect Dominic Van Clé, plan gelijkvloers – nieuwe toestand, 2000.
