BEGIJNHOFWONING NR. 60

Begijnhof | 2300 Turnhout

Opgemaakt door **ARAT ■ architecten**

Opgemaakt te Herentals | september 2017

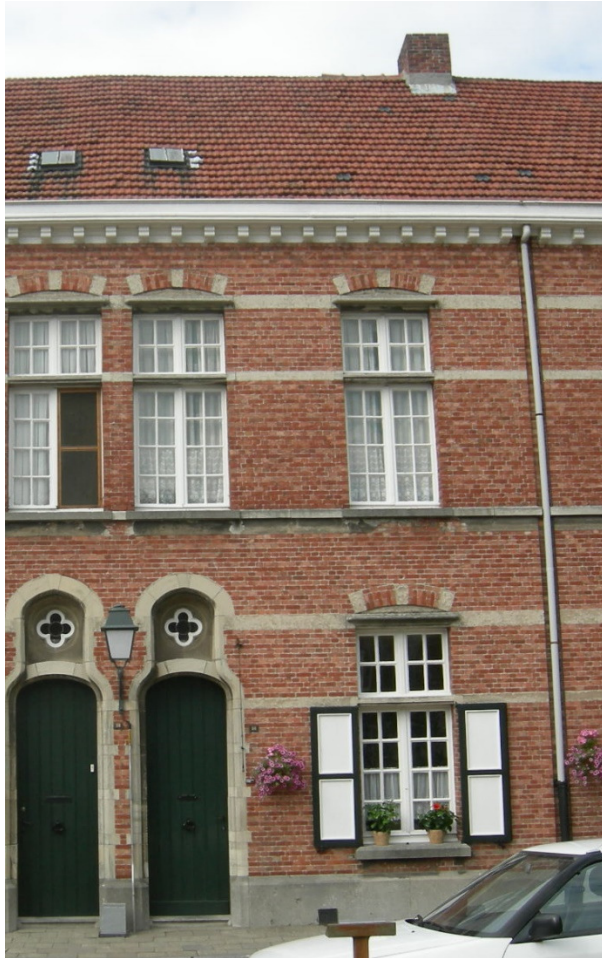
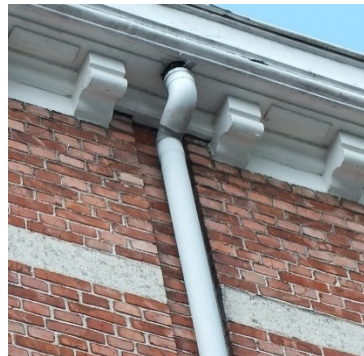
VOORGEVEL

De gevel bevat twee traveeën en twee bouwlagen en wordt bekroond met een zadeldak .

Langs de linkerzijde is er geen naad omdat de gevel deel uitmaakt van één groter gevelcomplex. Aande rechterzijde wordt de gevel onderbroken omwille van het inwerken van de regenafvoer ter hoogte van de scheidingsmuur.

De enige opmerking die kan gemaakt worden betreft het gebruik van pvc voor de regenafvoer : dit zou zink moeten zijn.

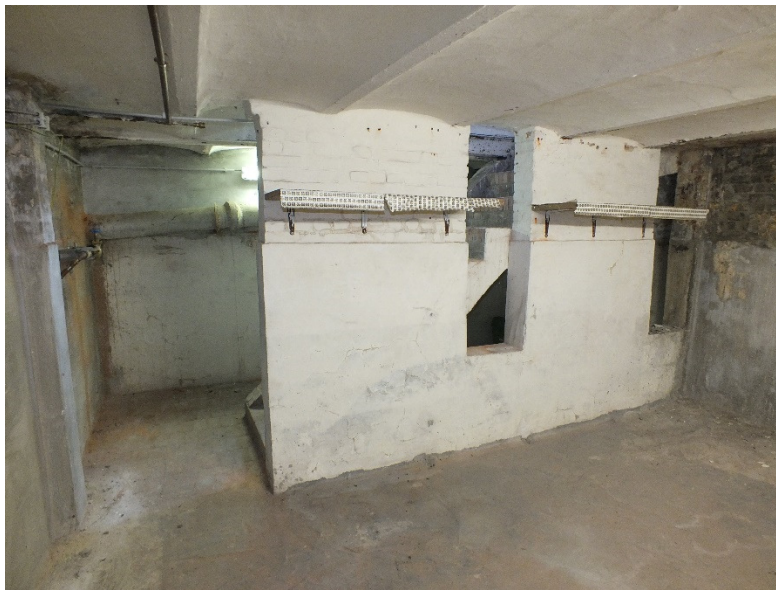
03.01.02 LOKAAL -1.01

De kelder bevindt zich enkel onder de achterste zone en de trap en een deel van de gang.

Het plafond bestaat uit d dun bepleisterde klassieke bakstenen troggewelven op stalen I-liggers

Een deel van de vloer is bekleed met een glad afgestreaken waterdichtingslaag, der rest is een baksteenvloer.

De kelder is dank zij een gecementeerde bekuijing overwegend droog. Toch sijpelt er op 2 plaatsen vocht in de keldermuren. Dit probleem dient verholpen te worden zodat de kelder droog blijft. De ijzeren balken vertonen op vele plaatsen roestvlekken. De roestvorming moet worden tegengegaan door het loszittend roest te verwijderen en de balken opnieuw te beschermen tegen roest

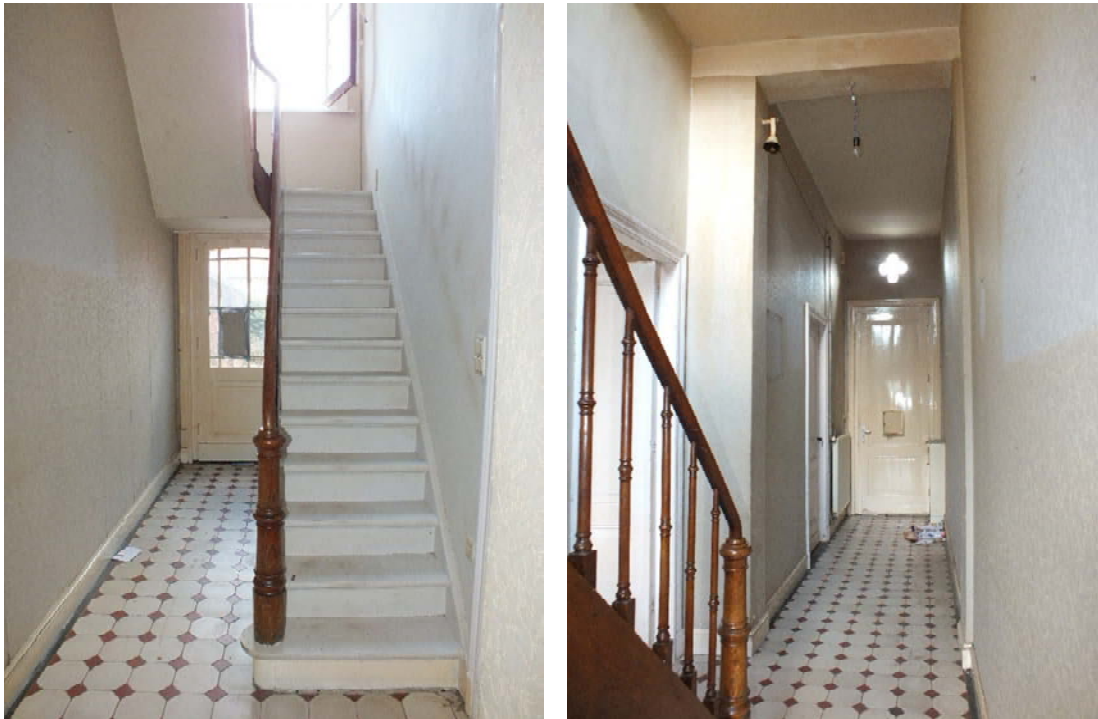
De gang is opgedeeld in twee delen. De gang is bevoerd met een recente tegelvloer (witte grès met kleine overhoeks gedraaide roodbruine siertegeltjes.

De houten trap , zijbeglazing en paneeldeuren en huisbel zijn oorspronkelijke te behouden onderdelen. De vloerbetegeling is niet authentiek en past vormelijk eigenlijk niet in deze begijnhof qua formaat en kleurenpallet : de tegels zouden max 20 x 20 cm groot moge zijn en bij voorkeur wordt gebruik gemaakt van rode keramische tegels of wit / zwarte cementegels of gelijkaardige types . Anderzijds kan men niet stellen dat deze betegeling stoort in deze context

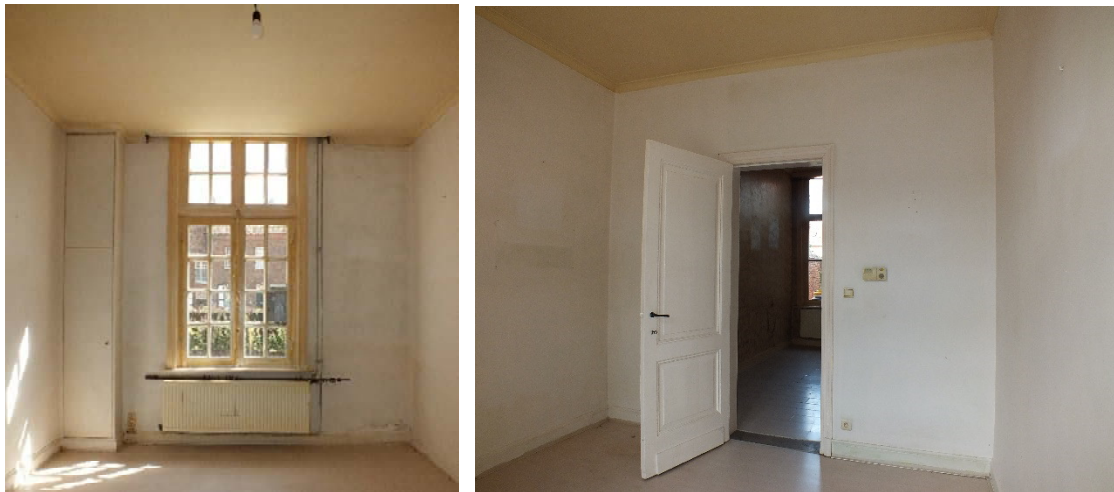
03.02.03 LOKAAL 0.2

> houten laminaat gekleefd op vermoedelijk bestaande houten vloerbepanking . De aard van de vloer kon niet gecontroleerd worden .

> vlak plafond (vermoedelijk verlaagde gipskartonbeplating , gezien de koof ter hoogte van het raam in de voorgevel)

Er is nog weinig 'authentiek' materiaalgebruik in deze ruimte. Het vals plafond dient bij voorkeur verwijderd te worden om de oorspronkelijke plafondafwerking na te kijken en eventueel terug zichtbaar te maken na grondig herstel. Idem moet er worden nagekeken welke vloerafwerking er onder de laminaat zit. Indien dit een authentieke vloer betreft moet deze, indien nodig, hersteld worden en in het zicht blijven.

De geelbeige beschildering van de ramen is niet juist. Een stratigrafisch kleuronderzoek moet de oorspronkelijke kleuren duidelijk maken.

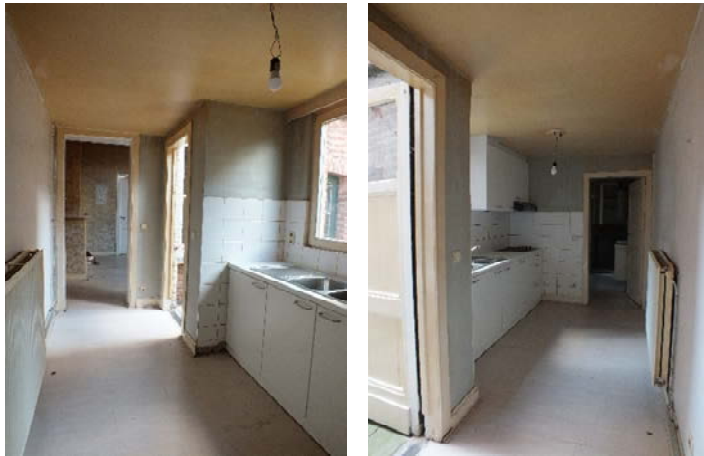
03.03.01 LOKAAL 0.4 (AANBOUW)

De keuken bevindt zich in de aanbouw. De ramen zijn ook recent vernieuwd en voorzien van dubbele beglazing.

Het is in elke overduidelijk dat deze keuken niet authentiek is en dit een recentere aanbouw betreft die geen enkele architecturale waarde heeft.

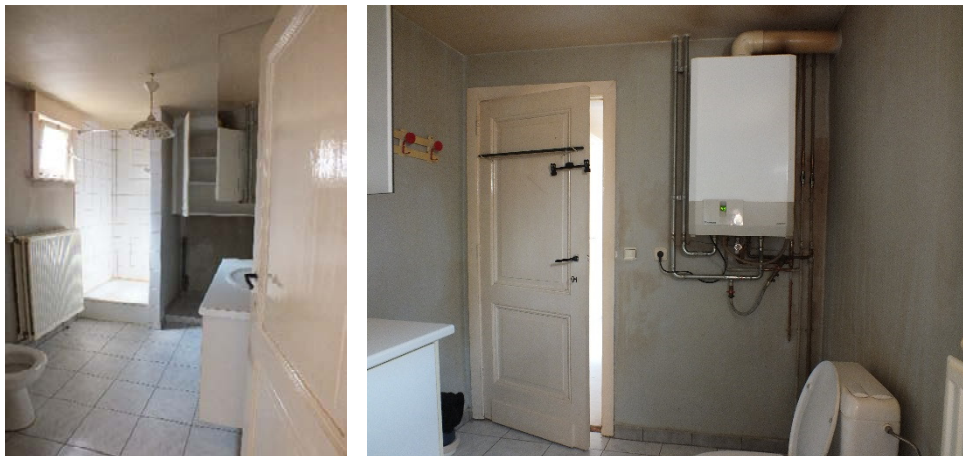
03.03.02 LOKAAL 0.5 (AANBOUW)

> de vloer is bekleed met recente keramische tegels en is dus niet origineel.

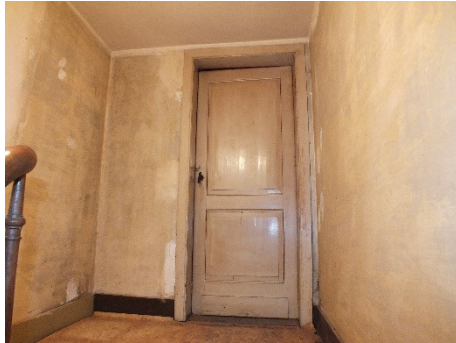
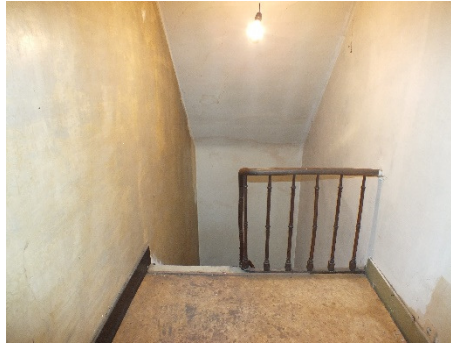
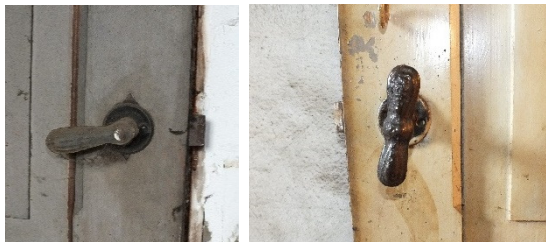
LOKAAL 2.01

Plafond: bepleisterd plafond op rinkellatjes, ook het schuin dakdeel. Onderzijden van de trapsteken en bordessen zijn eveneens vlak bepleisterd. De trap naar de zolder is net als de andere lager gelegen trapsteken authentiek. Op de originele plankenvloer werd in de traphal linoleum aangebracht maar deze kan perfect verwijderd worden zodat de oorspronkelijk vloer terug tot zijn recht komt.

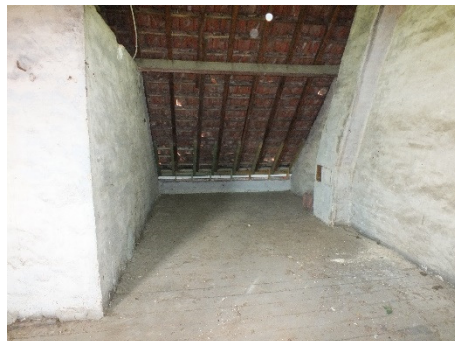
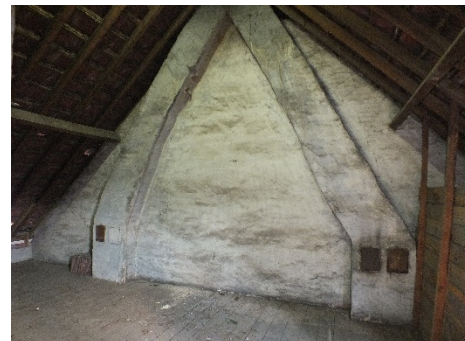
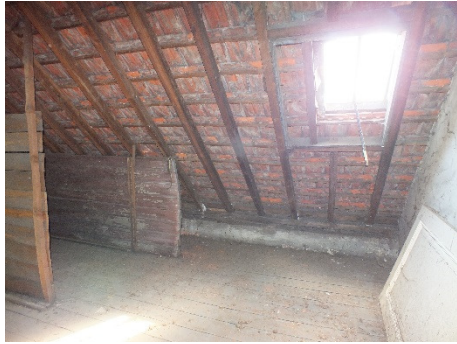
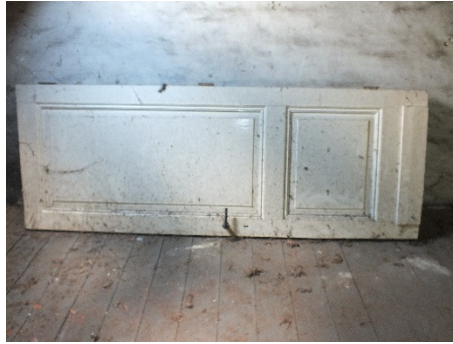
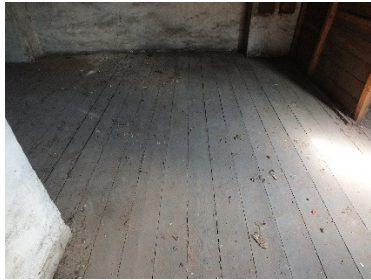
LOKAAL 2.02

De vloer bestaat uit geschaafde grenen planken (van ca 20 cm breed) onbewerkte planken

Tegen de scheidingswand met nr. 59 staan de twee schouwen die t.p.v. de dakdoorgang tot één schouw samenkomen. Op de schouwen werden herstellingen aan de bepleistering uitgevoerd met cementering. De bakstenen muren van de opstanden aan de voor-en achtergevel zijn nog dun bepleisterd en deels wit gekalkt. Ook de bakstenen scheidingswand met lokaal 2.01 is nog bedekt met originele wit gekalkte verf .

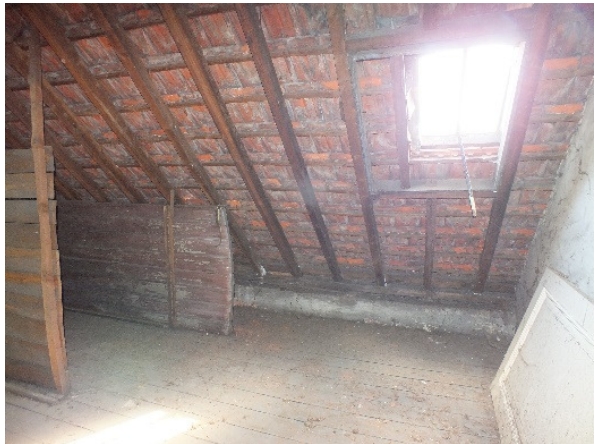
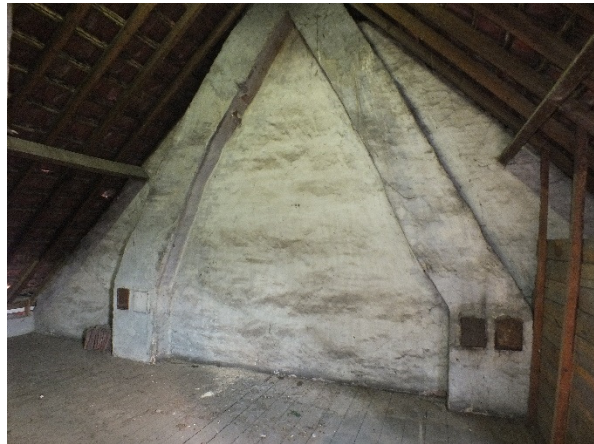
Dak

De originele dakstructuur is nog aanwezig. Het dak werd niet geïsoleerd. Aan de kant van de voorgevel is nog en authentiek dakraam aanwezig.

Belangrijk is dat de resterende muurbepleistering, de gemetste schouwen, oude vloerplanken in samenhang met de houten vloerkepers, bewaard blijven.

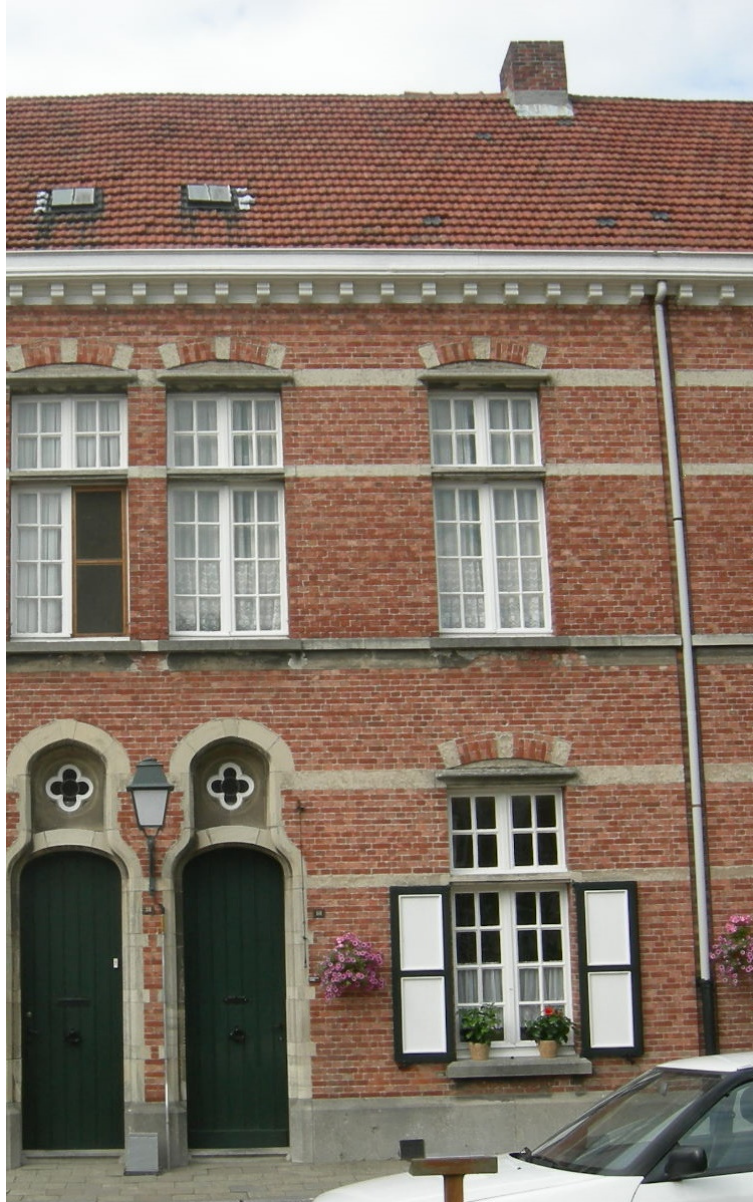
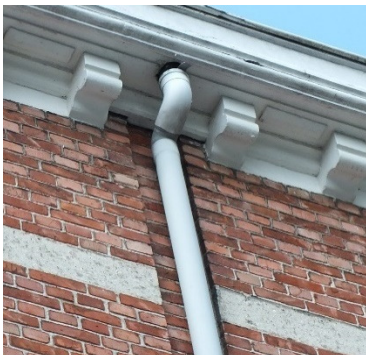
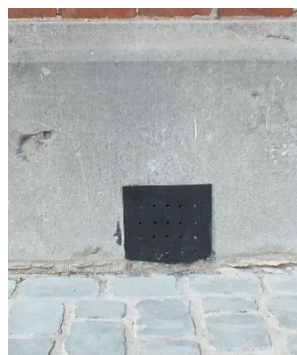
04.01.01 VOORGEVEL

*De gecementeerde speklaag is losgekomen onder de tussendorpel.

* Het voegwerk van het parament is op enkele plaatsen uitgevallen.

* De raamdorpel en de plint op de gelijkvloer zijn gebarsten.

* Het schrijnwerk (deur, ramen, luiken) is toe aan en nieuwe verflaag. Op vele plaatsen komt de oude verflaag los. Een raampje op het gelijkvloers dient vervangen te worden door glas identiek aan bestaande.

* Het schrijnwerk van de kroonlijst lijkt in goede staat maar dient toch nagekeken te worden.

* Bij de voordeur moet men rekening houden met ingerotte planken aan de onderzijde , wat momenteel niet zichtbaar is omwille van de aangebrachte beplating.

* De gietijzeren verluchttingsroosters zijn beschadigd : fragmenten ontbreken t.g.v. corrosie. (mogelijk achterhaald t.g.v. recente herstellingswerken aan de plinten ?)

* Pvc regenafvoer : dit is geen duurzaam materiaal : te vervangen door zink .

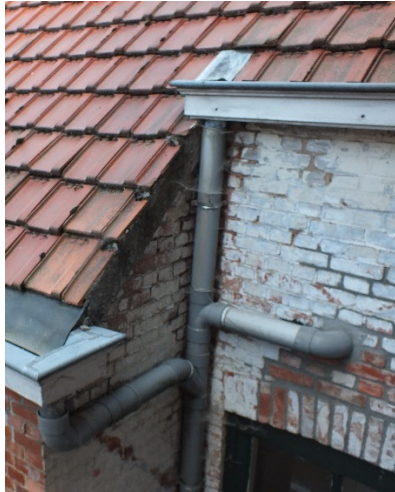
Gevels aanbouw

- bakgoot : afschilferende verf , nieuwe verflaag aan te brengen.
- pvc regenafvoer : dit is geen duurzaam materiaal : te vervangen door zink . Oplossing te zoeken voor doorvoer boven achterdeur keuken.
- kopse gevel : barst met als gevolg losgekomen voegwerk. Te herstellen
- Een deel van de gevel werd wit geverfd. Beste gevel reinigen zodat volledige baksteen terug zichtbaar is.
- Achterste tuinhok: voegen bij aan te werken..

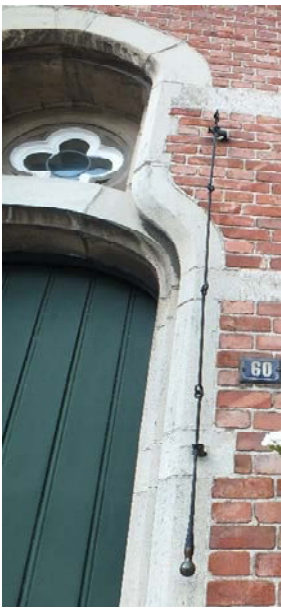
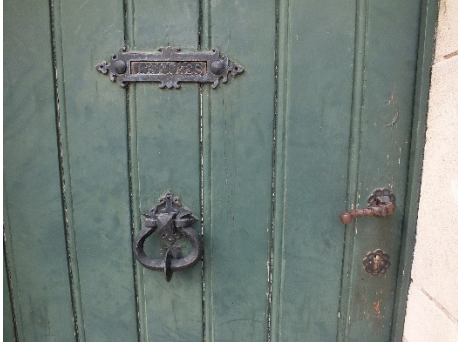
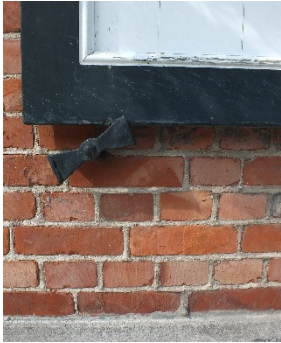
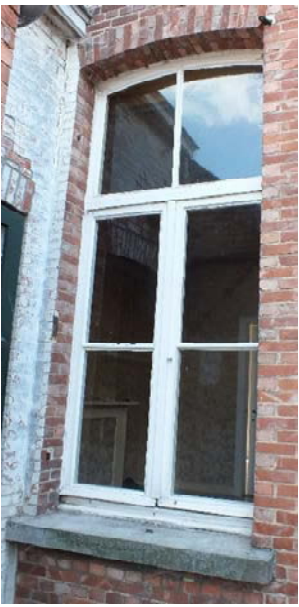
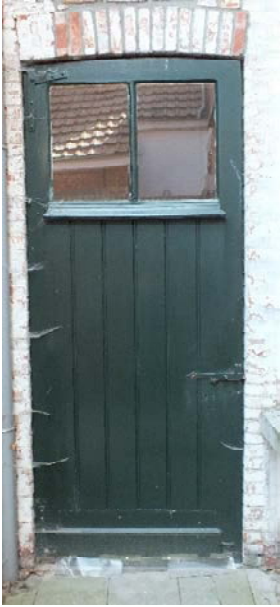
04.01.03 BUITENSCHRIJNWERK

1 ruit in de voorgevel is stuk en moet vervangen worden identiek aan bestaande glas.

Ook in de achterdeur in de hoofdgevel ontbreekt er 1 ruit.

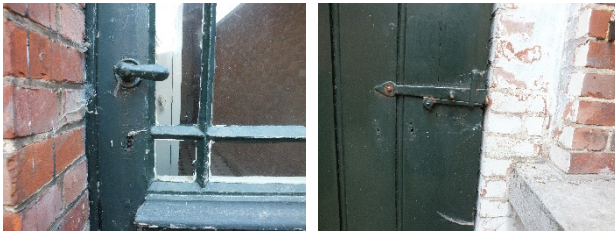
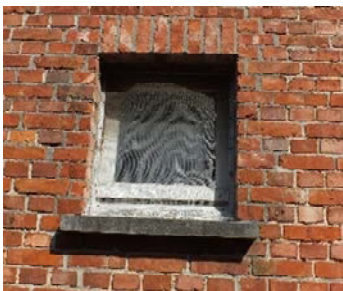
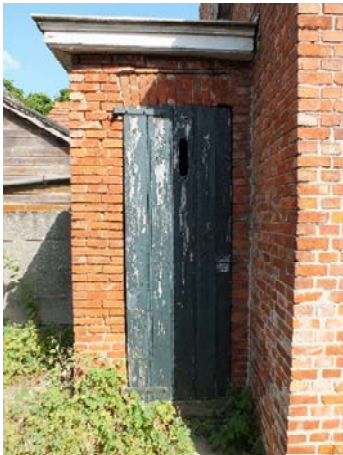
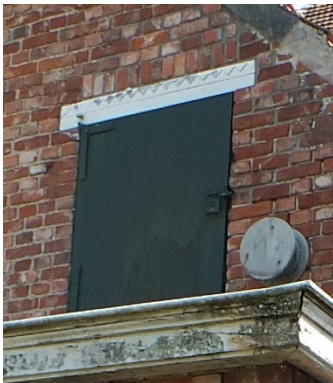
Het schrijnwerk van de achterbouw werd recentelijk vernieuwd.
